Asbestinventarisatetest

Weg Naar As 73/BU09, 3600 Genk

Attestnummer : 20251113-000371.000

Uitgegeven op : 13.11.2025

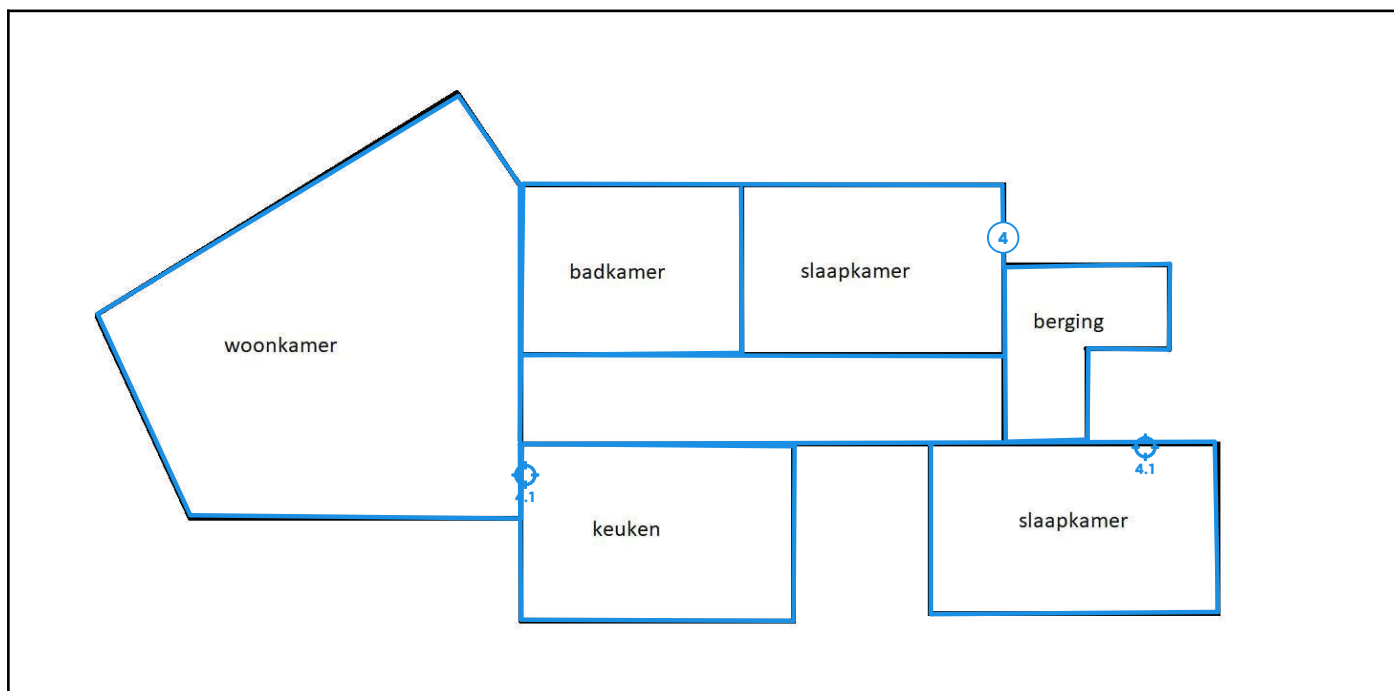
Plan 1.1: Appartement

Beschrijving	Type	Actie
4. Pleisterwerk muren	Geen asbest	-
4.1 Code: ST 1	Mengmonster	-

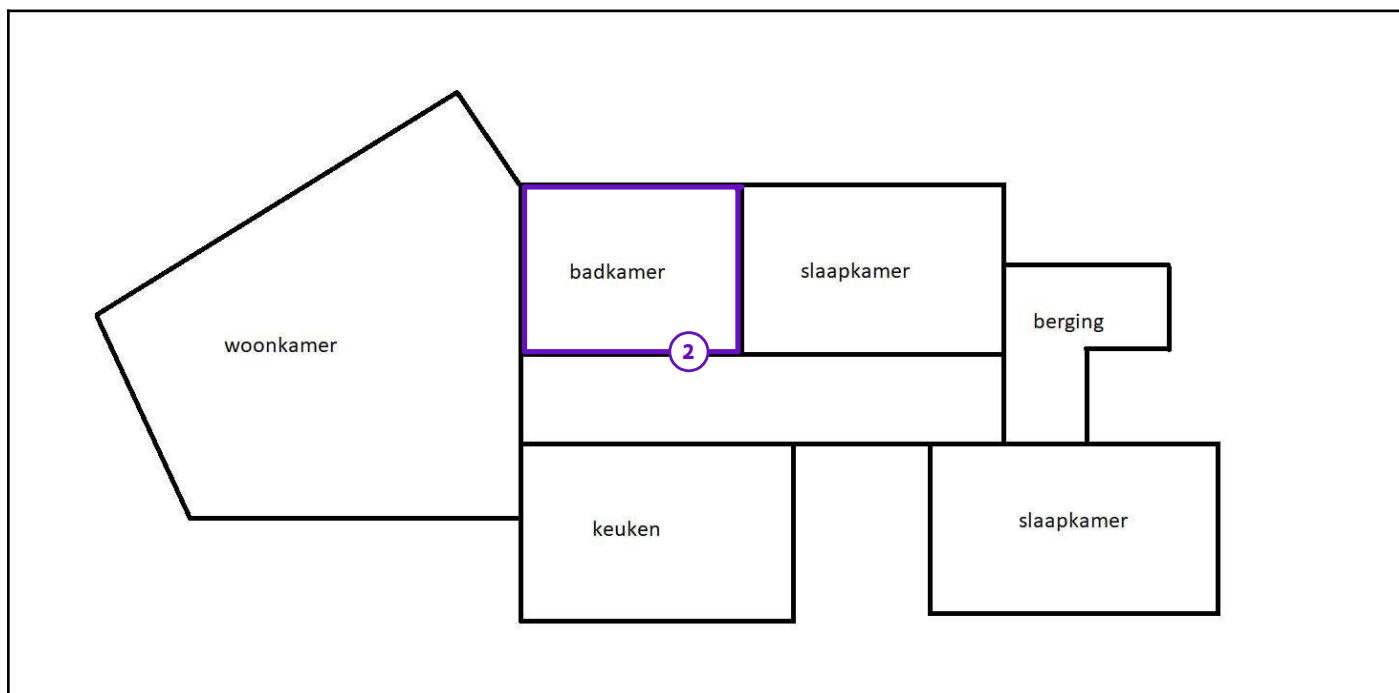
Plan 1.2: Appartement

Beschrijving	Type	Actie
2. Tegellijm	Advies	-

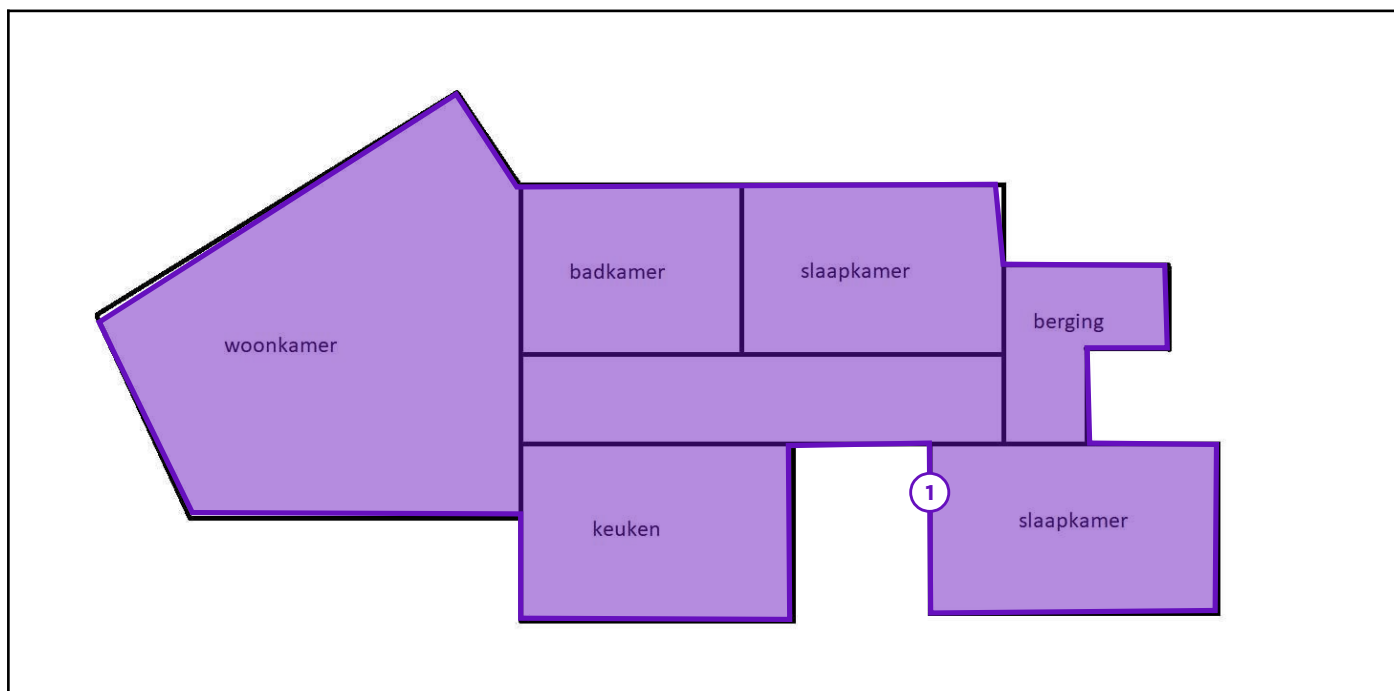
Plan 1.3: Appartement

Beschrijving	Type	Actie
1. Plafonds uit niet asbestverdacht materiaal	Advies	-

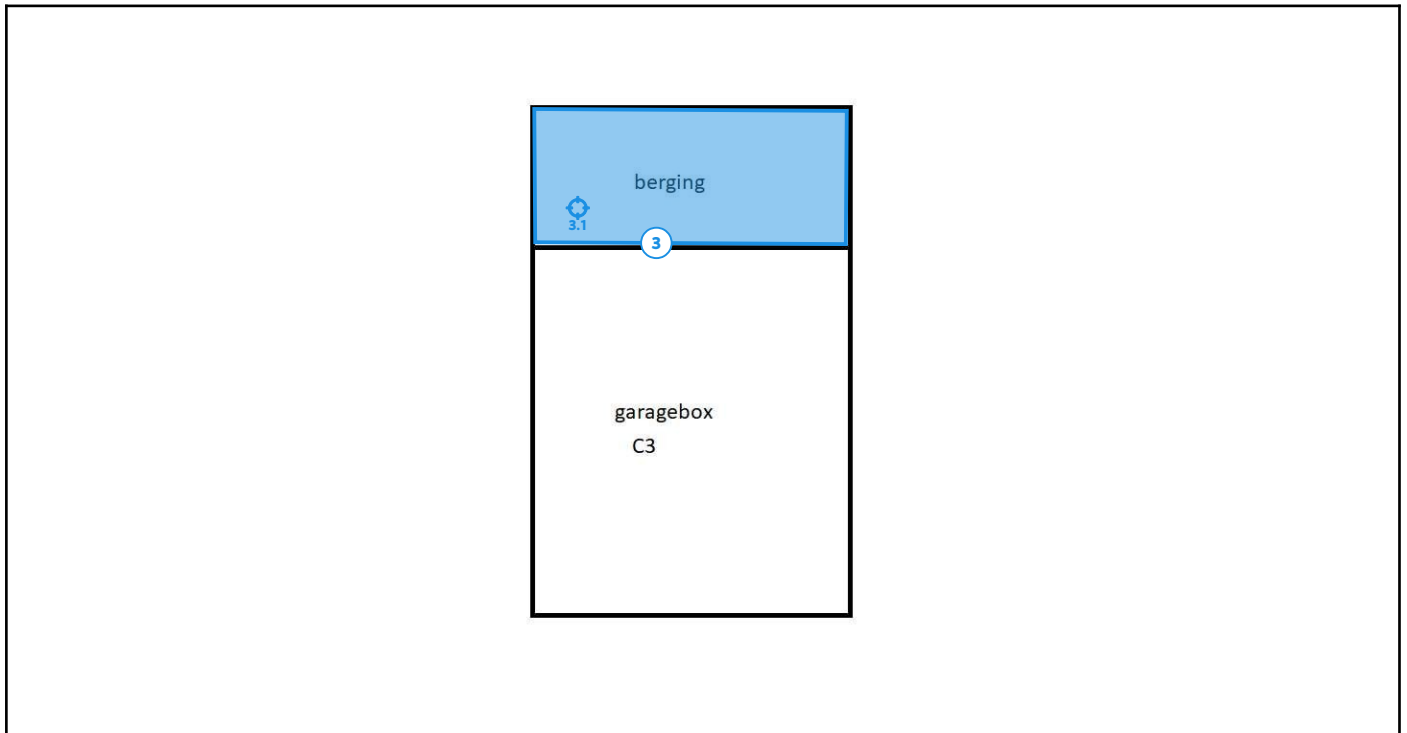
Plan 1.4: garage

Beschrijving	Type	Actie
3. Vloerzeil	Geen asbest	-
3.1 Code: ST 2	Puntmonster	-

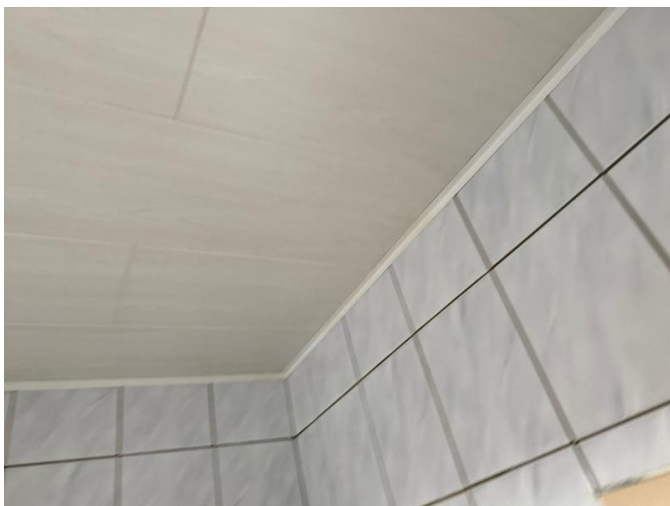
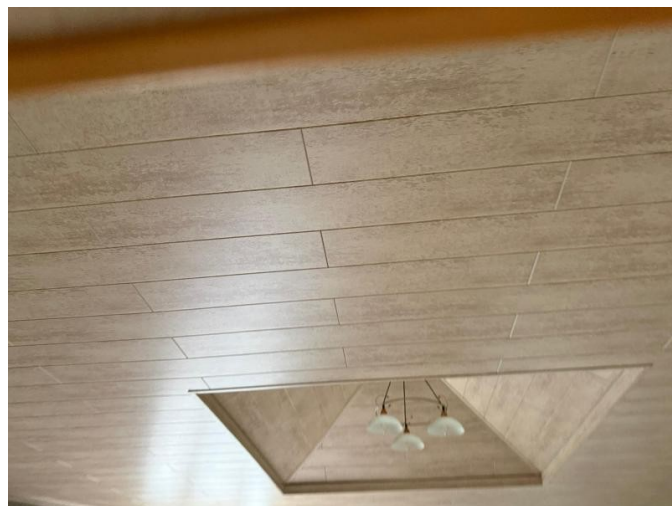
Informatie over een niet-asbestverdacht materiaal

De plafonds zijn gemaakt van niet-asbestverdachte materialen (bijvoorbeeld laminaat, gyproc, ...), deze toepassingen zijn niet asbestverdacht. We hebben echter niet kunnen vaststellen of er mogelijk asbestverdachte of asbesthoudende materialen achter deze toepassingen aanwezig zijn. Bij renovatie of sloop is het aangeraden om een destructief onderzoek te laten uitvoeren van deze toepassingen.

Basis voor advies	Verder destructief onderzoek indien noodzakelijk
-------------------	--------------------------------------------------

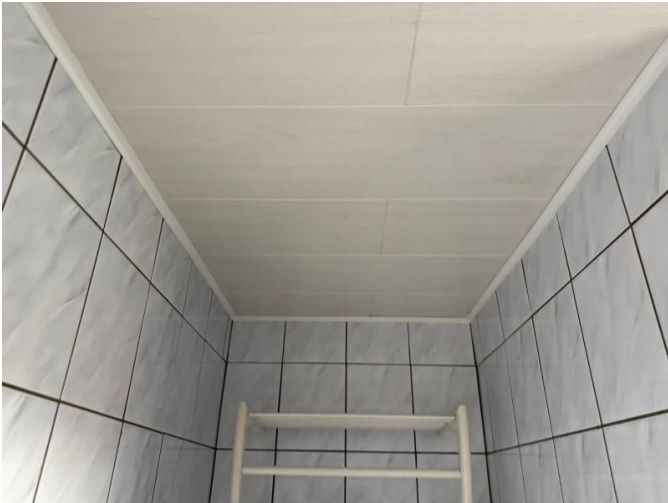
Informatie over een materiaal dat de asbestdeskundige niet kan waarnemen of vaststellen

Er is geen staalname van de tegellijm mogelijk zonder destructief te werk te gaan. Bij werken dient dit verder onderzocht te worden (destructief).

Basis voor advies	Beoordeling op basis van expertise, zonder een vaststelling door de asbestdeskundige.
-------------------	---------------------------------------------------------------------------------------

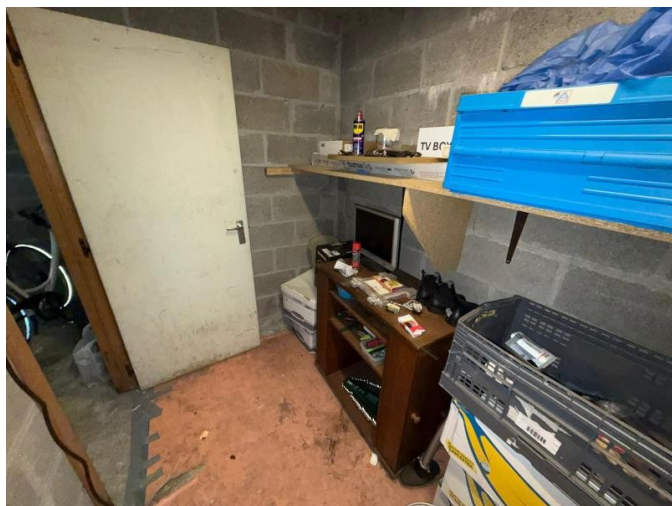
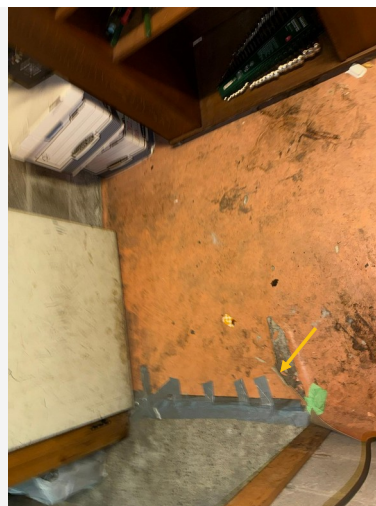
Fiche 3: Vloerzeil

Conclusie

Geen asbest

#	Type	Referentie	Resultaat
3.1	Puntmonster	ST 2	Geen asbest

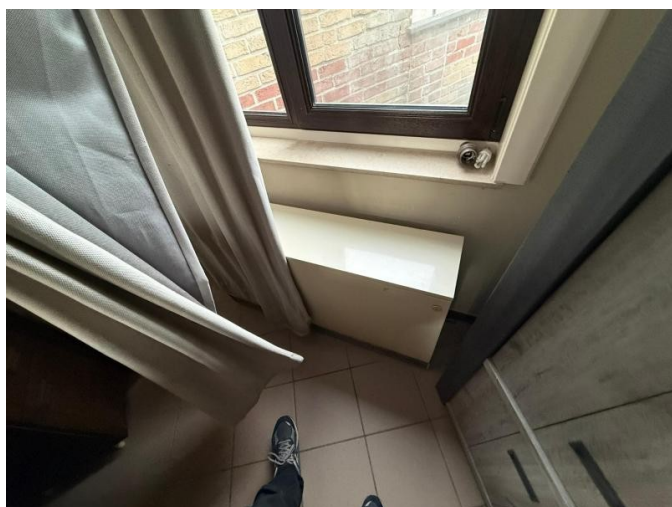
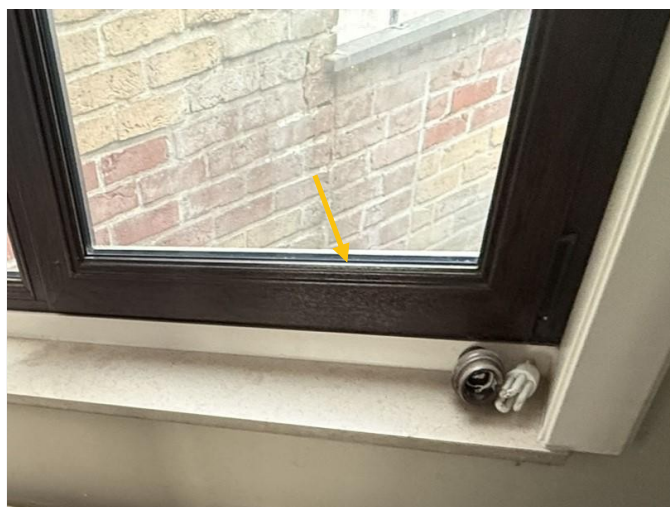
Beschrijving	Notitie	Terug te vinden op plannen
Fiche 5: Kit ramen: flexibel	De kit aan de ramen is flexibel, dit is niet asbest verdacht.	-
