Asbestinventarisatetest

Peerboomstraat 53, 3600 Genk

Attestnummer : 20251223-000292.000

Uitgegeven op : 23.12.2025

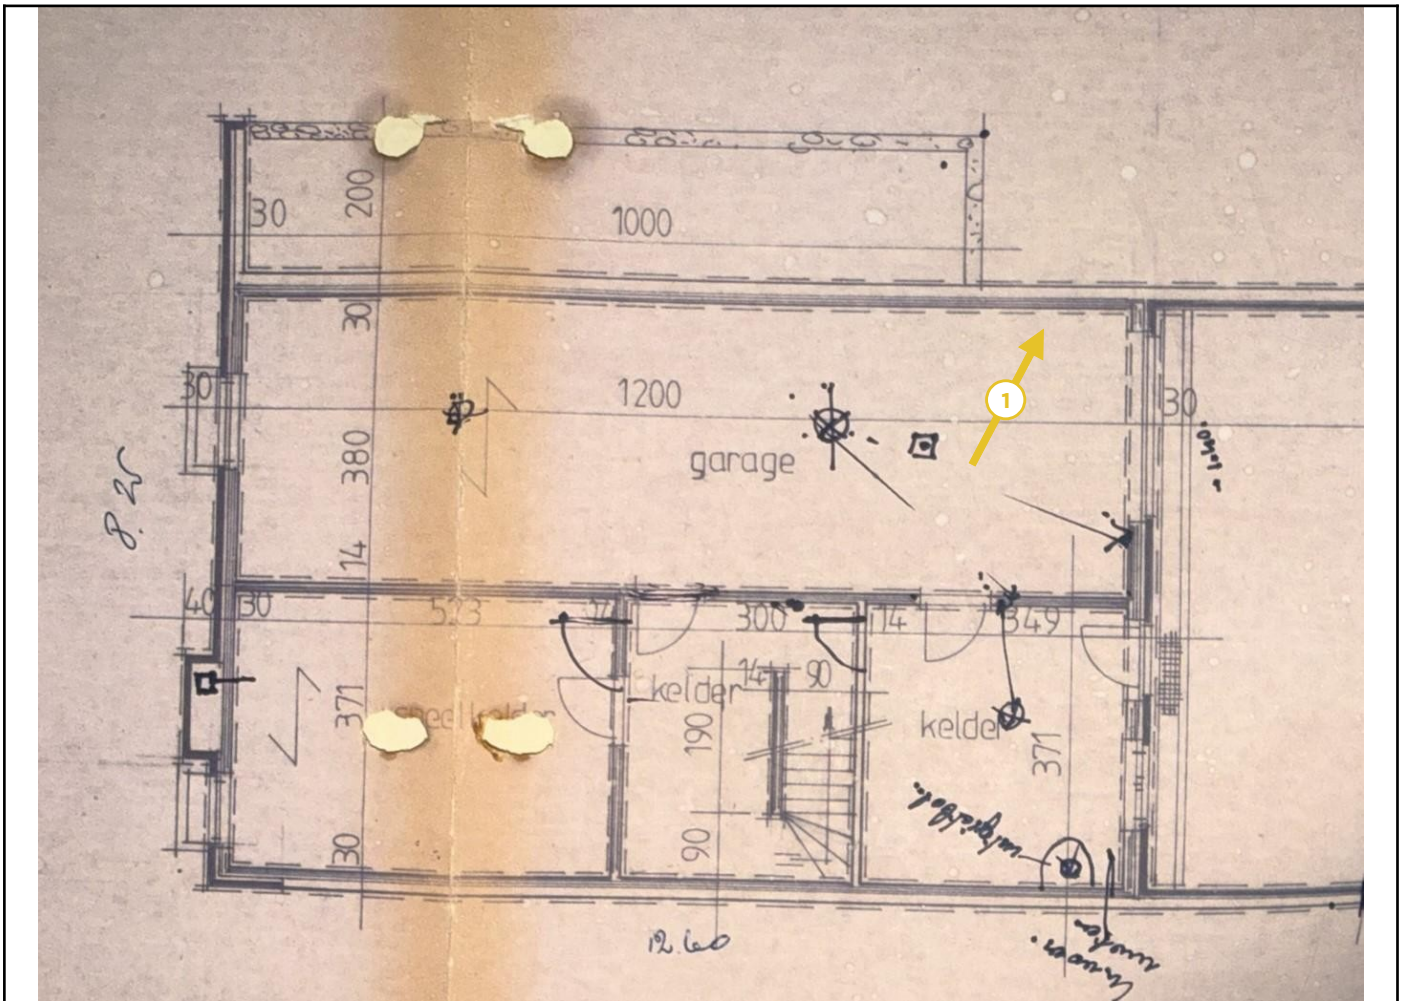
Plan 1.1: V-1

Beschrijving	Type	Actie
1. Bakeliet energiemeter	Asbestmateriaal	Zorgvuldig beheren

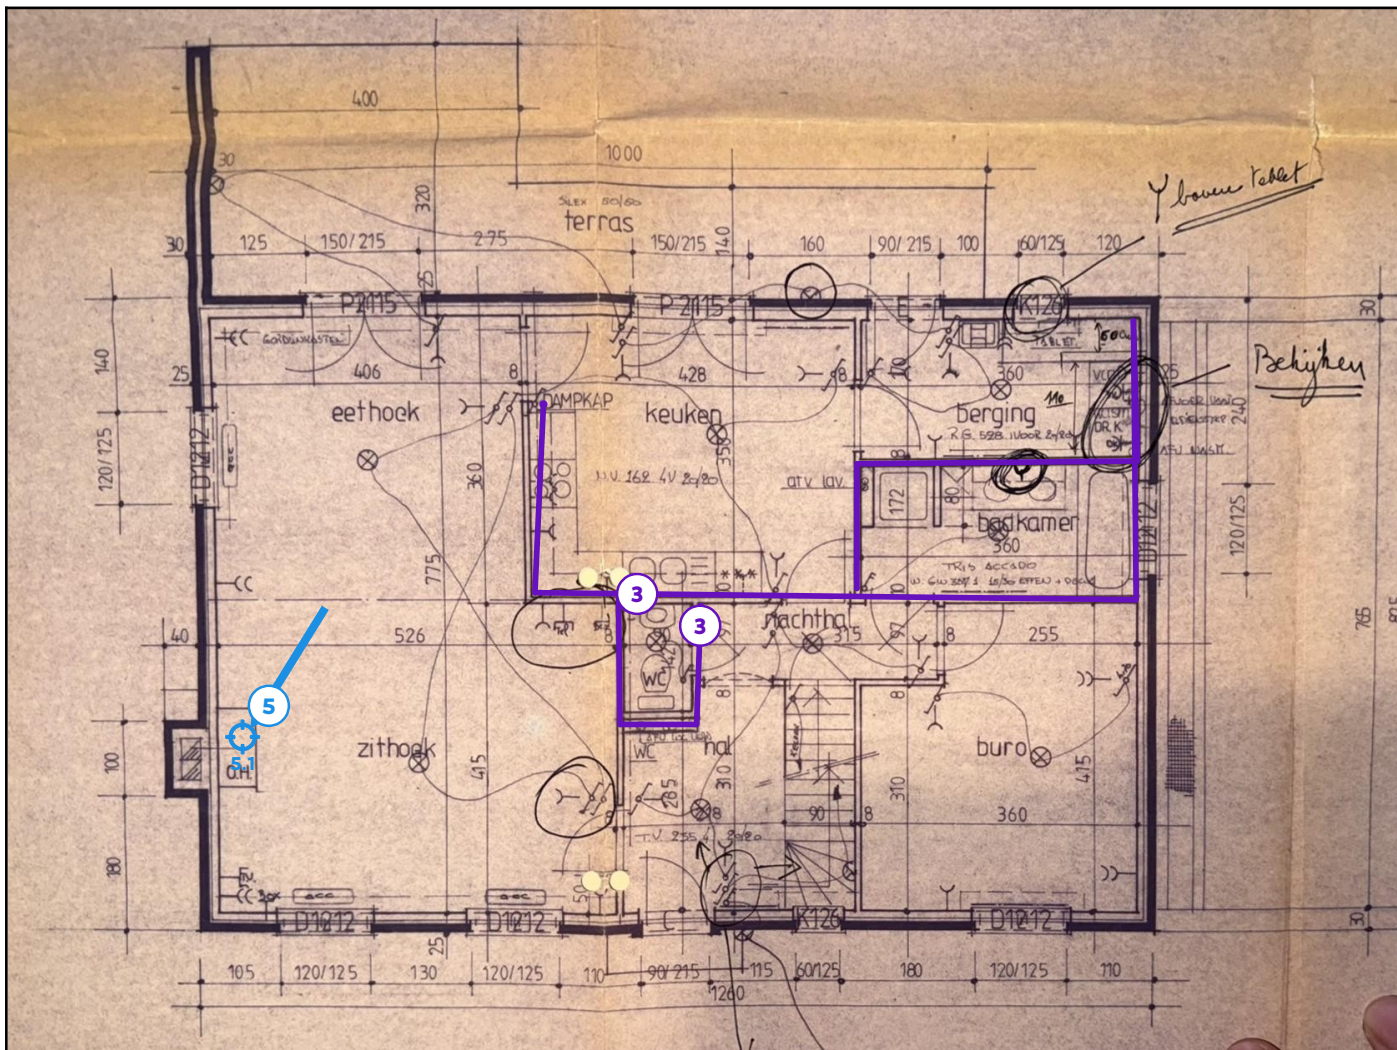
Plan 1.2: V0

Beschrijving	Type	Actie
3. Tegellijm	Advies	-
5. Kachelkoord	Geen asbest	-
5.1 Code: ST 1	Puntmonster	-

Er is geen staalname van de tegellijm mogelijk zonder destructief te werk te gaan. Bij werken dient dit verder onderzocht te worden (destructief).

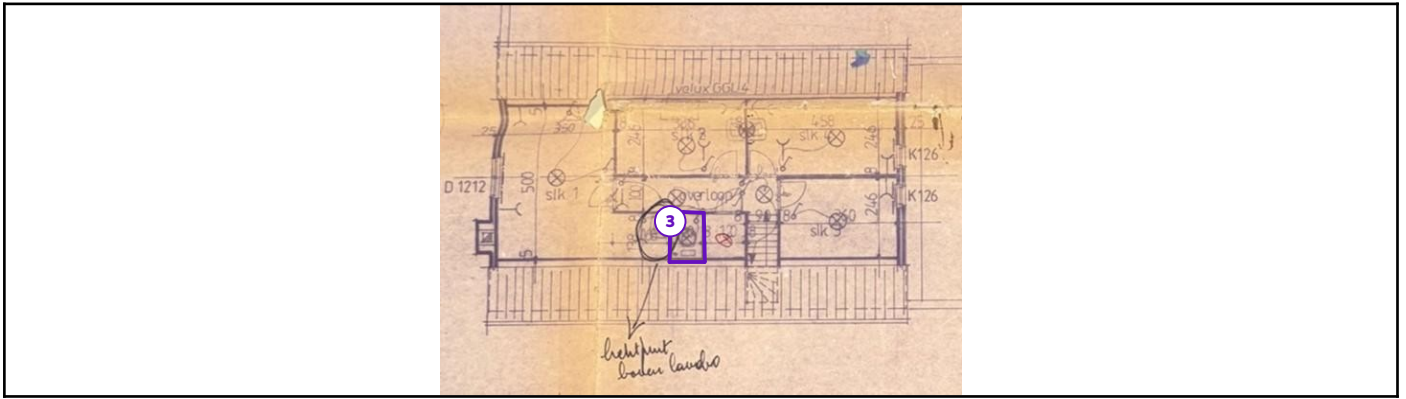
Plan 1.4: V1

Beschrijving	Type	Actie
3. Tegellijm	Advies	-

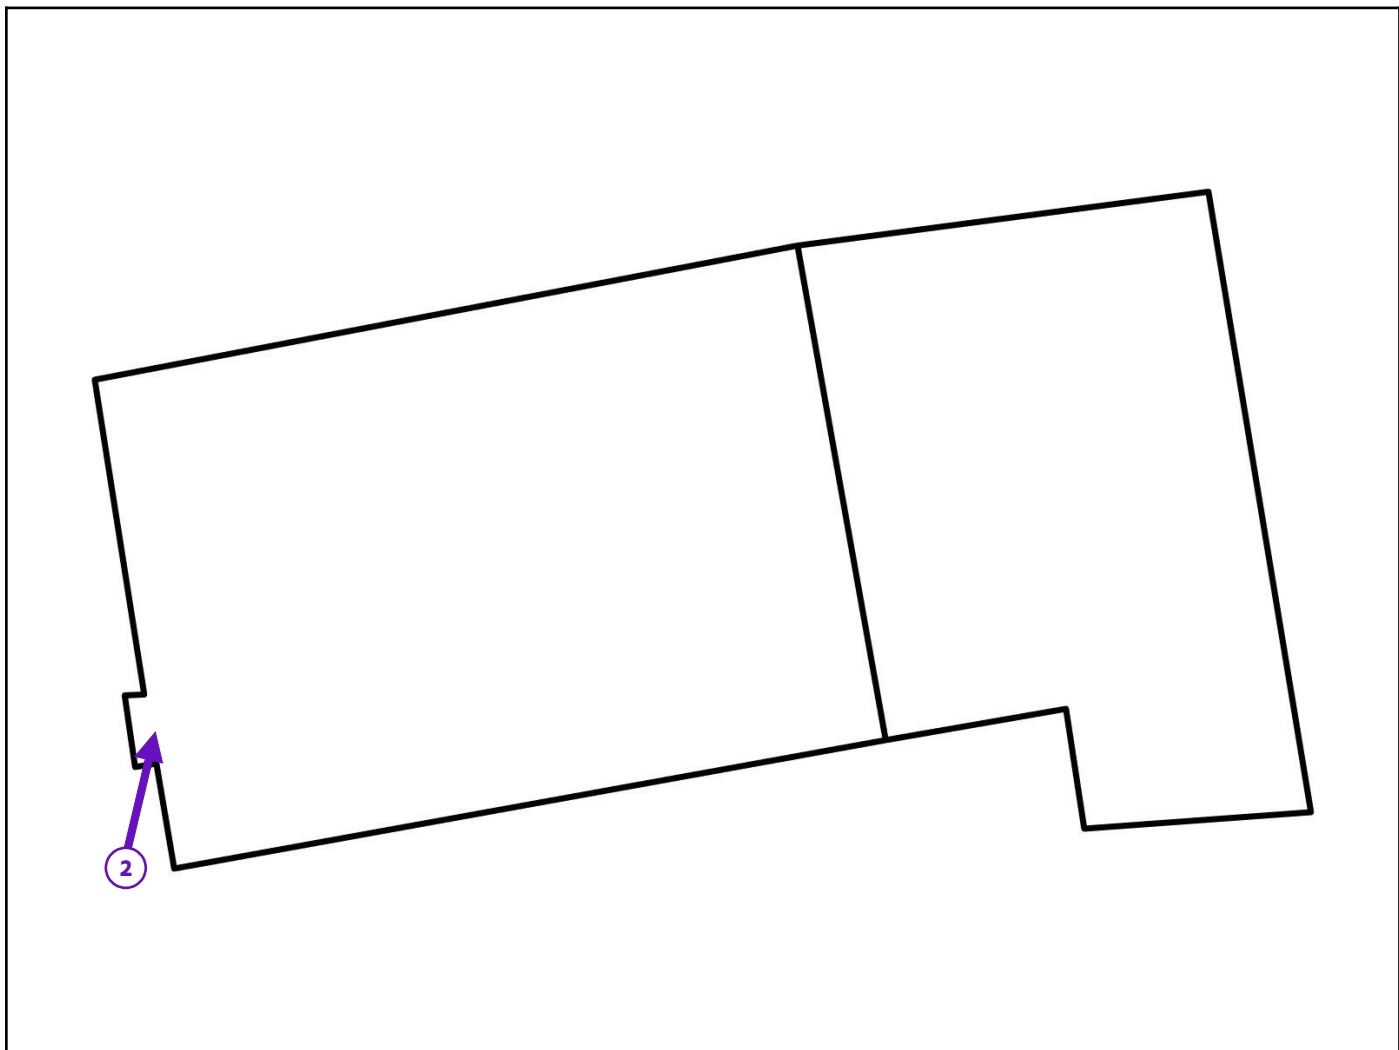
Plan 1.5: Dak

Beschrijving	Type	Actie
2. Rookgaskanaal	Beperking	-

Uitleg van de asbestdeskundige: De binnenzijde van de rookgaskanalen zijn niet inspecteerbaar zonder destructieve handelingen.

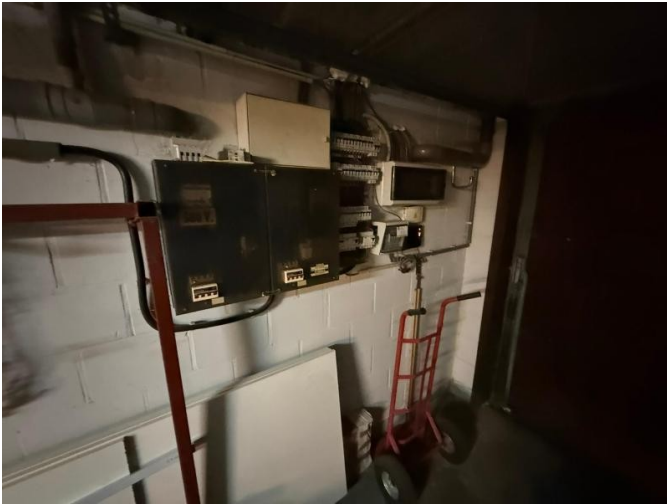
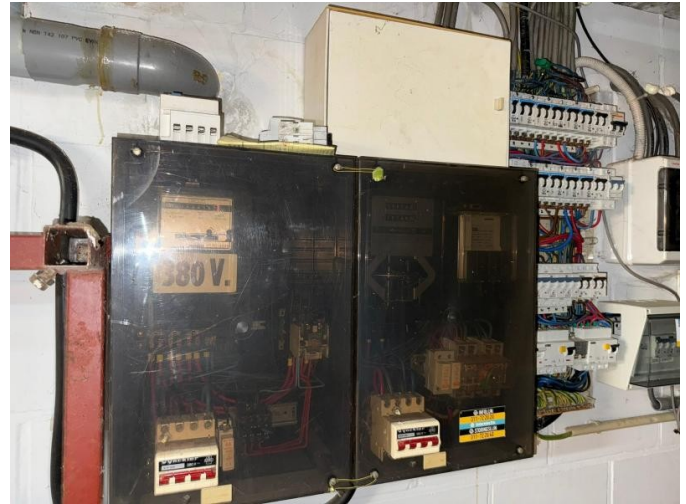
Het asbestmateriaal valt onder de mijlpaal van 2040.

Eindbeoordeling materiaalrisico	Zeer laag materiaalrisico en/of zeer lage kans op vezelvrijgave
---------------------------------	---

Gebondenheid	Categorie 1: hechtgebonden in oorsprong
Asbestsoort (vezeltype)	Crocidoliet aanwezig
Asbestconcentratie	Laag (< 50%)
Afschermingsgraad van het gehele materiaal	Stootvaste afscherming of omkasting
Toestand van het materiaal	Onbeschadigd, niet verweerd

Beschrijving	Bakeliet energiemeter
Omgeving	Binnen
Primaire drager	Communicatie en elektrische infrastructuur en uitrusting
Asbestmateriaal	Plaat, paneel, tablet - Type Bakeliet
Bindmiddel van asbestmateriaal	Kunststof of -hars
Gebondenheid op basis van bindmiddel	Hecht
Hoeveelheid (oppervlakte - dikte - aantal)	<ul style="list-style-type: none"> • 0,02 m² - 1,00 cm - 1 stuk
Totaal volume	< 0,001 m ³
Eenvoudig bereikbaar	Ja
Bevestigingswijze	<ul style="list-style-type: none"> • Geschroefd
Identificatiemethode	<p>De asbestdeskundige beoordeelt het materiaal als asbestverdacht en dus asbesthoudend, en dit zonder monstername.</p> <p>Motivatie: De materialen behoren niet toe aan de eigenaar voor wie de asbestdeskundige de asbestinventaris uitvoert.</p>
Destructieve handeling voor identificatie	Nee
Opmerking	<p>Deze oppervlakte werd niet gemeten, maar geschat op basis van een benadering van de aanwezige tellerkast. Deze schatting mag niet worden gebruikt als maatstaf voor heffingen. Als deskundigen hebben wij vastgesteld dat het materiaal daadwerkelijk bakeliet betreft en geen harde pvc. Bakeliet wordt door ons beschouwd als een asbestverdachte toepassing, aangezien het in veel gevallen asbesthoudend is. We hebben geen staalname uitgevoerd om de functionaliteit van de tellerkast niet in gevaar te brengen en het is eigendom van de nutsvoorzieningsmaatschappij.</p>

- Zorg voor een veilig beheer. Vermijd het beschadigen van het asbestmateriaal. Controleer de toestand jaarlijks op wijzigingen.

- Eenvoudige handelingen: mag via doe-het-zelf of door werknemer(s) met opleidingsattest eenvoudige handelingen
Deze toepassing mag volgens de huidige wetgeving worden verwijderd via eenvoudige handelingen. Aangezien deze toepassing echter eigendom is van de nutsvoorzieningsmaatschappij, mag deze uitsluitend worden verwijderd door hen of door een door hen aangestelde onderaannemer die beschikt over de nodige attesten en opleidingen. Daarom wordt hier verwezen naar de methode van een erkende verwijderaar, maar in feite dient dit via de nutsvoorzieningsmaatschappij te verlopen.

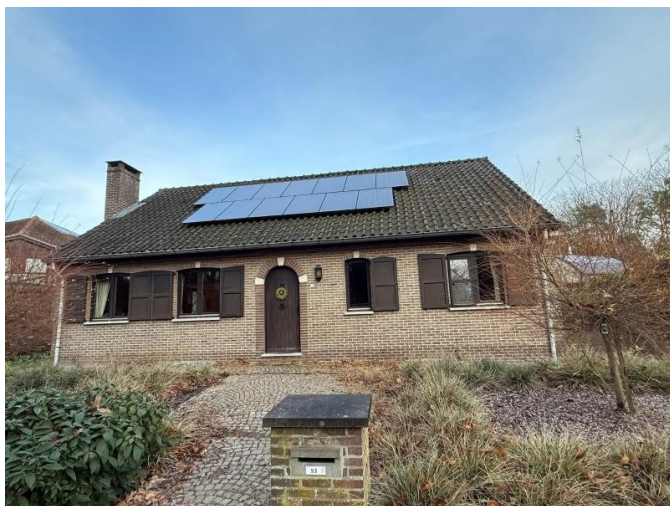
Situeringfoto

Tijdelijke beperking

Reden: Er is geen volledige risicobeoordeling mogelijk

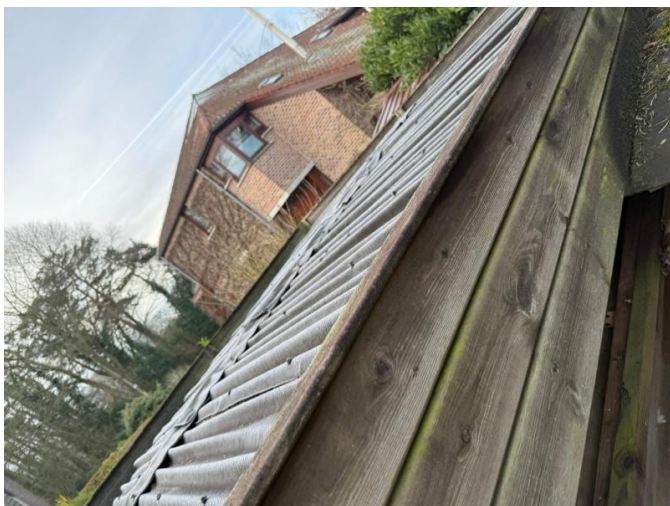
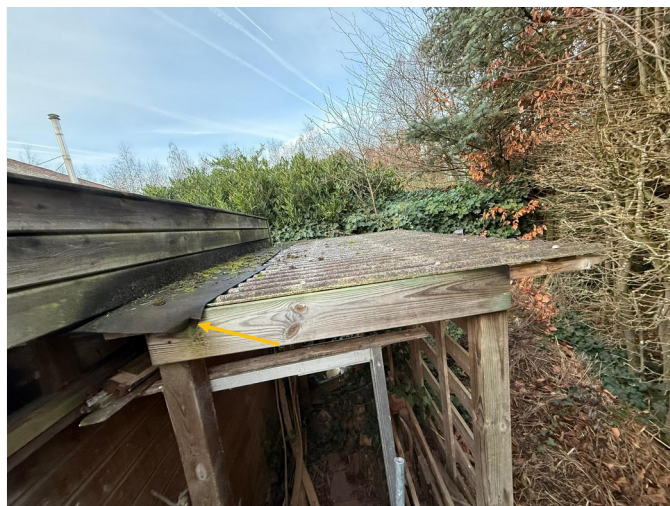
Fiche 4: Roofing

Geen asbest

#	Type	Referentie	Resultaat
4.1	Puntmonster	ST 2	Geen asbest

Beschrijving	Roofing
Omgeving	Buiten
Primaire drager	Plat dak
Bindmiddel van materiaal	Bitumen (roofing, teer, asfalt)
Gebondenheid op basis van bindmiddel	Hecht
Hoeveelheid (oppervlakte - aantal)	• 20,00 m ² - 1 stuk
Totale oppervlakte	20,00 m ²
Identificatiemethode	Een monstername door de asbestdeskundige met laboanalyse door een asbestlabo.
Destructieve handeling voor identificatie	Nee
Opmerking	Om gevolgschade en lekkages te voorkomen en niet destructief te werk te gaan, is alleen de toplaag bemonsterd. We kunnen geen uitspraak doen over de onderliggende lagen. Bij renovatie of sloop dient er een destructief onderzoek uitgevoerd te worden van de roofing.

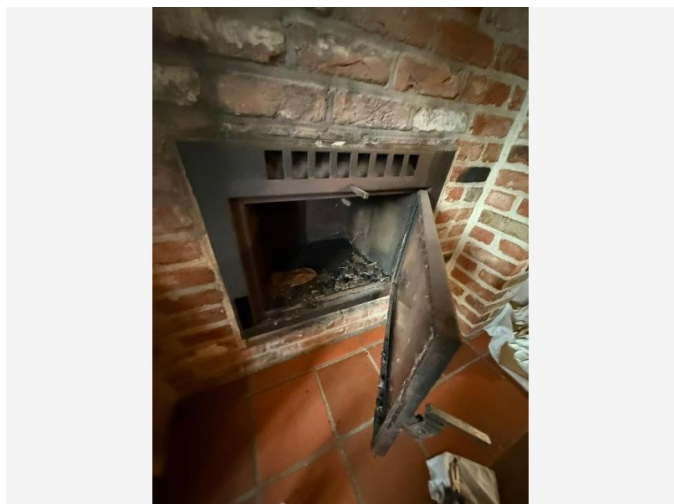
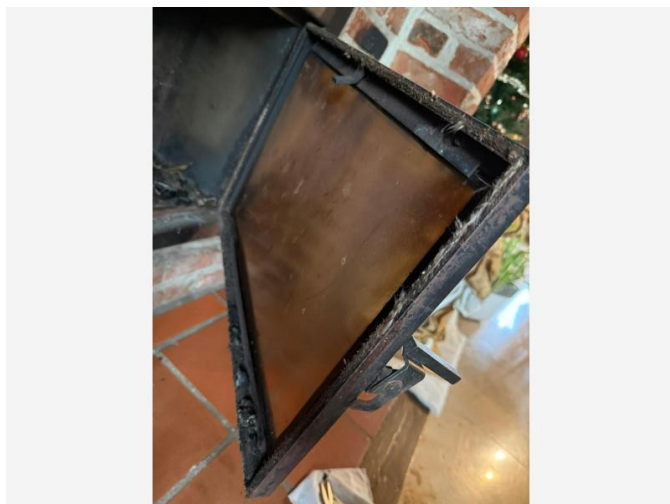
Fiche 5: Kachelkoord

Geen asbest

#	Type	Referentie	Resultaat
5.1	Puntmonster	ST 1	Geen asbest

Beschrijving	Kachelkoord
Omgeving	Grenst aan binnen- en buitenlucht
Primaire drager	Ruimteverwarming
Bindmiddel van materiaal	Weinig of geen bindmiddel (textiel, bevolking, ...)
Gebondenheid op basis van bindmiddel	Niet-hechtgebonden
Hoeveelheid (lengte - omtrek - aantal)	<ul style="list-style-type: none">• 0,70 m - 3,00 cm - 1 stuk
Totale oppervlakte	0,021 m ²
Identificatiemethode	Een monstername door de asbestdeskundige met laboanalyse door een asbestlabo.
Destructieve handeling voor identificatie	Nee
Opmerking	Deze oppervlakte, volumes en gewichten zijn niet gemeten, maar geschat op basis van een benadering van de aanwezige kacheltouwen (de opgegeven hoeveelheden mogen niet gebruikt worden als maatstaf voor heffingen).
