Asbestinventarisatetest

Houtblookstraat 12, 3600 Genk

Attestnummer : 20260325-000371.000

Uitgegeven op : 25.03.2026

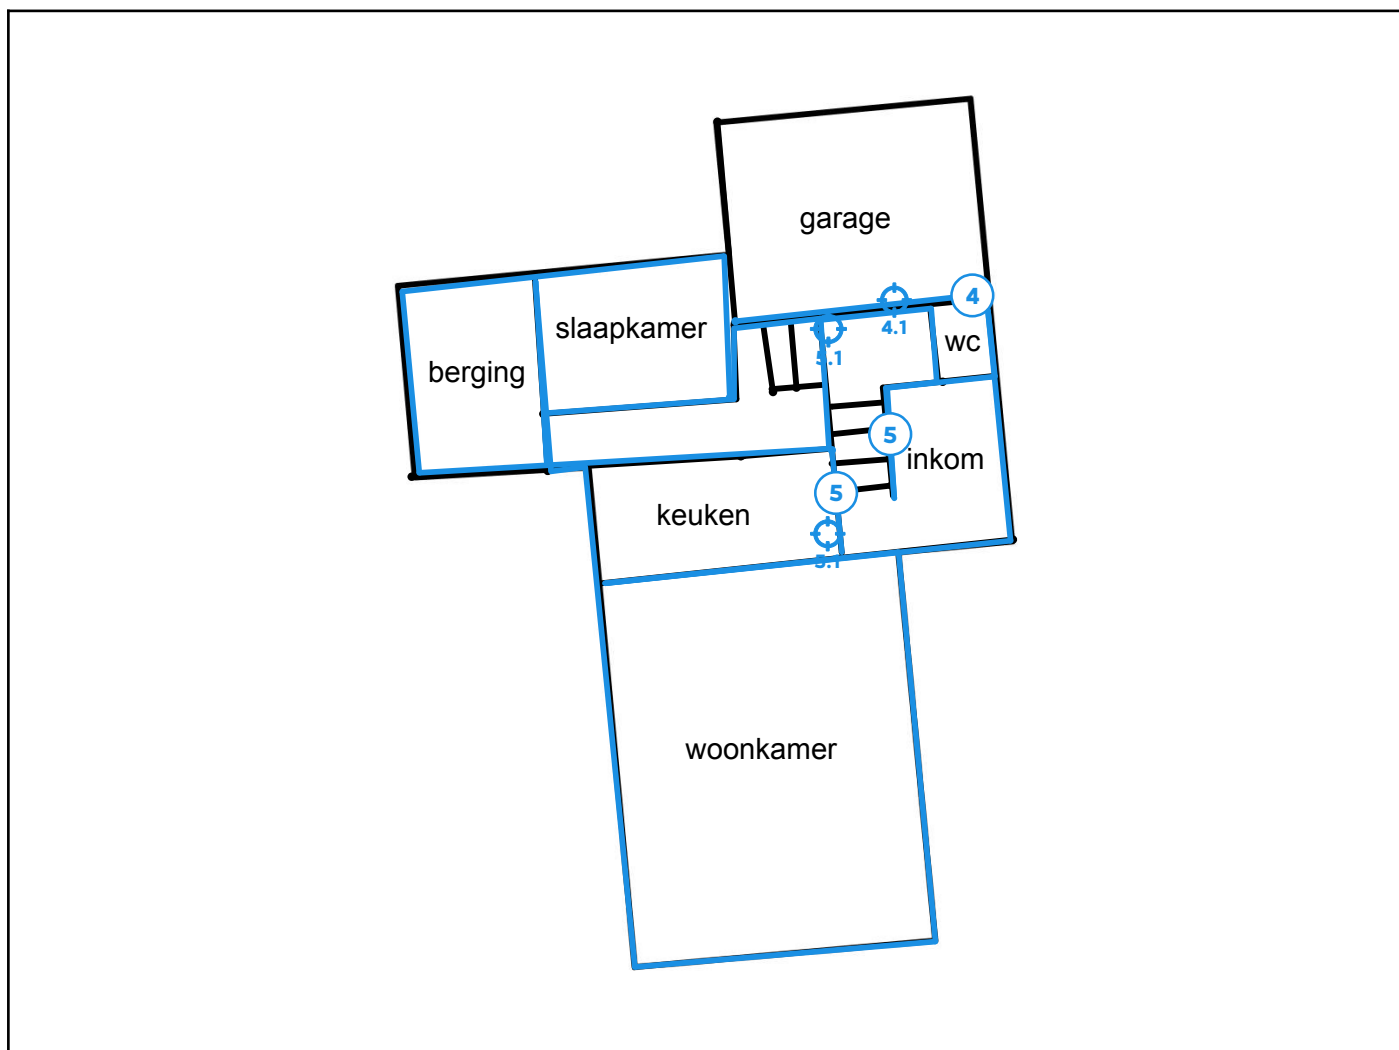
Plan 1.1: V0

Beschrijving	Type	Actie
4. Plaat wand garage	Geen asbest	-
4.1 Code: ST 2	Puntmonster	-
5. Pleisterwerk muren	Geen asbest	-
5.1 Code: ST 1	Mengmonster	-

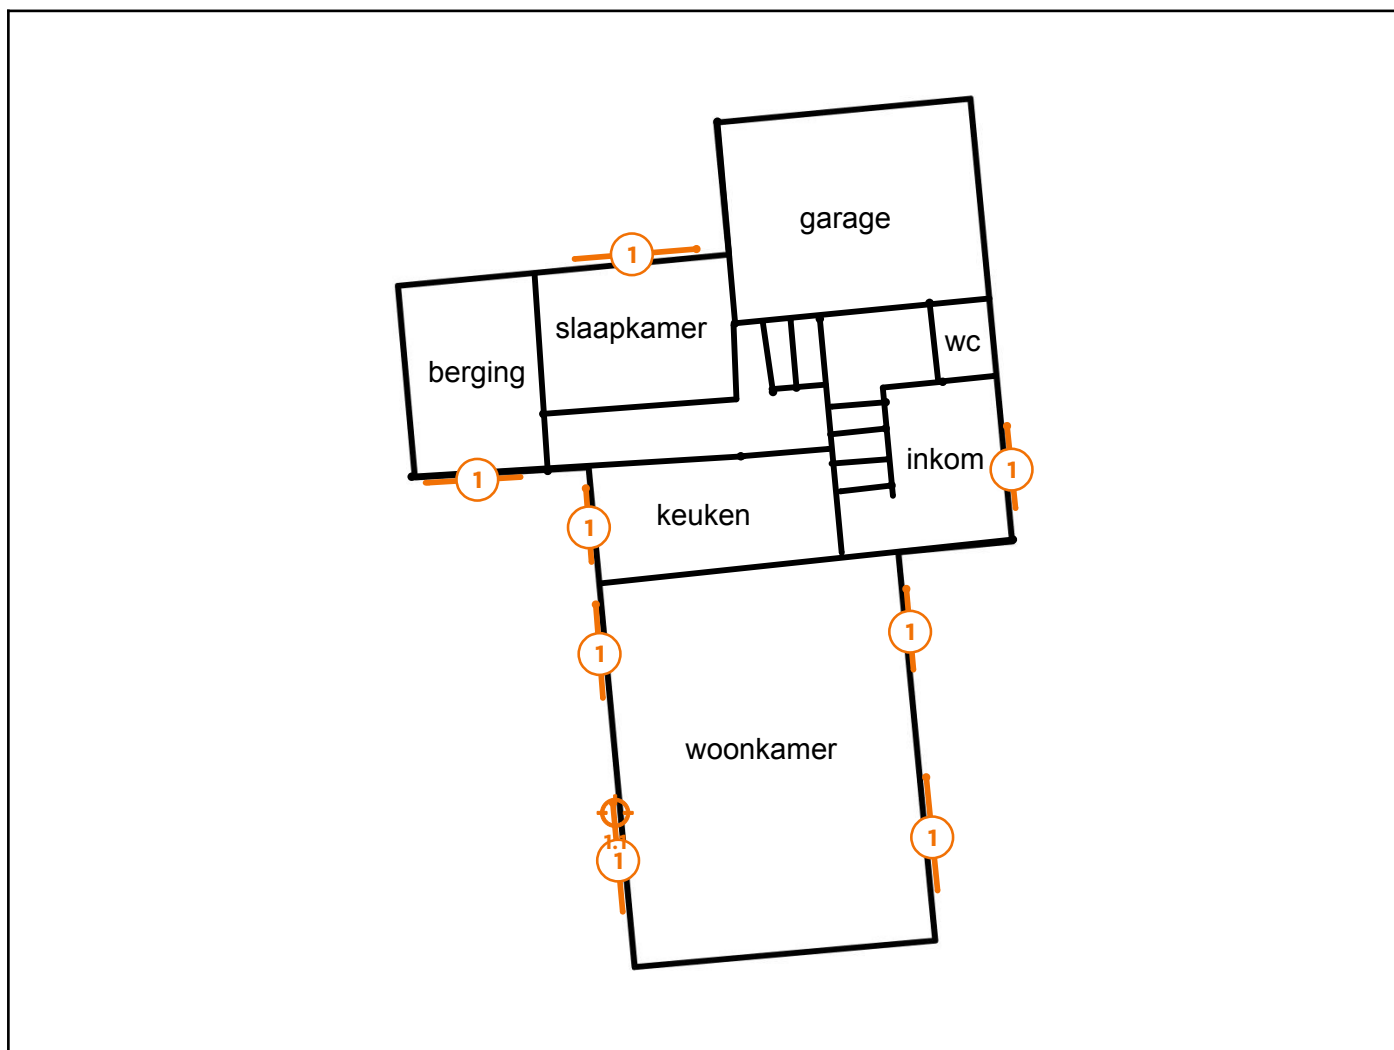
Plan 1.3: V0

Beschrijving	Type	Actie
1. Mastiek houten ramen - beglazing	Asbestmateriaal	Verwijderen
1.1 Code: ST 3	Puntmonster	-

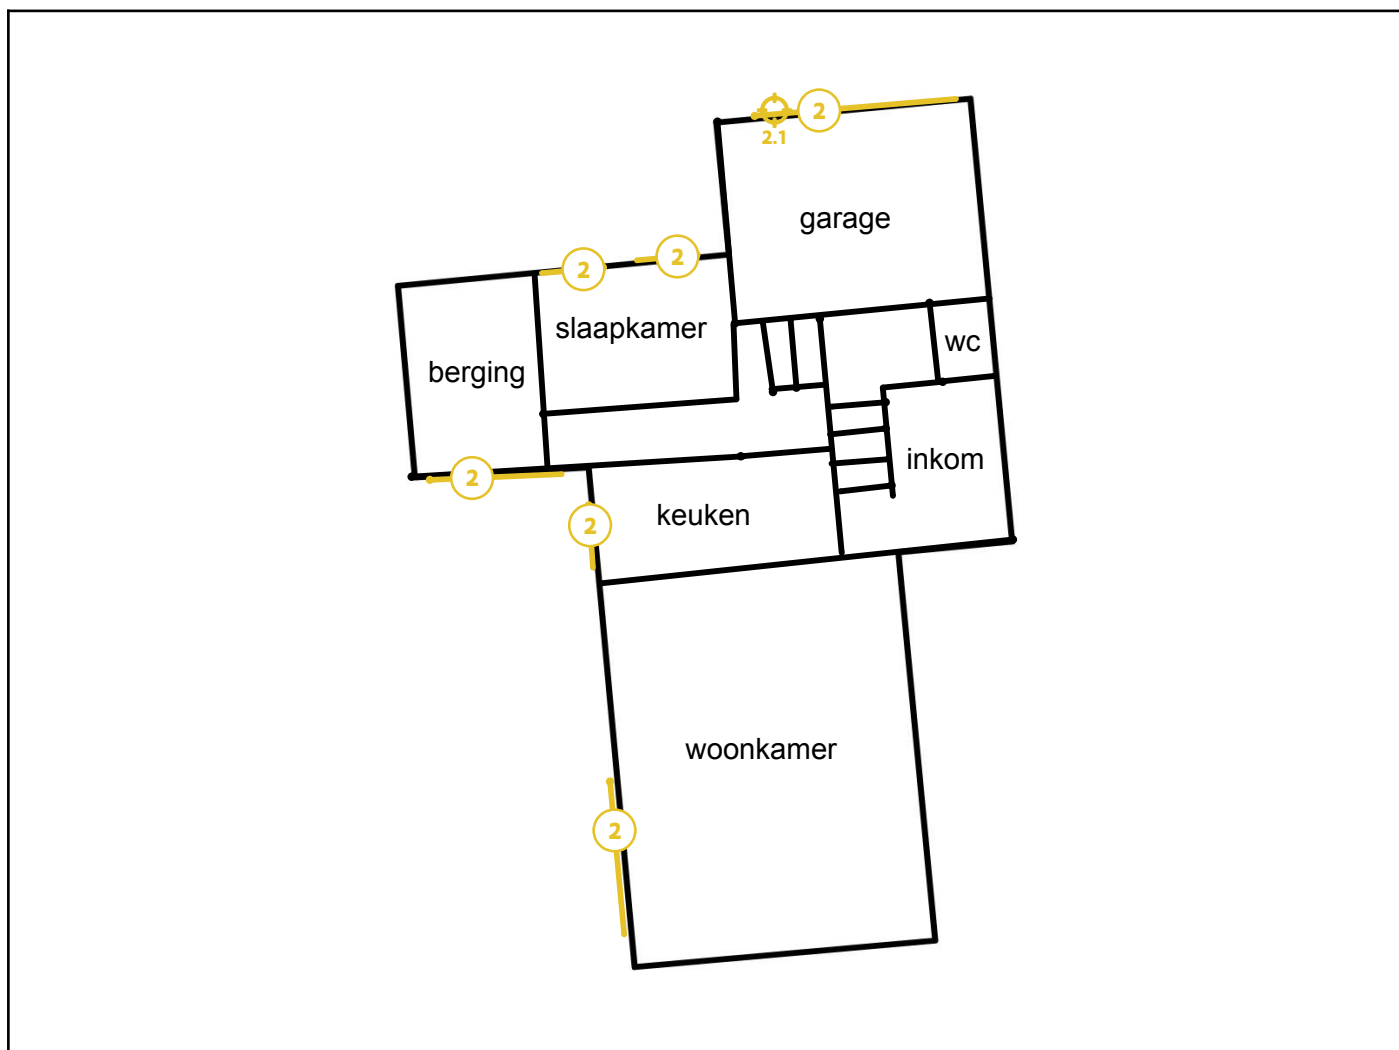
Plan 1.4: V0

Beschrijving	Type	Actie
2. Mastiek ramen/garagepoorten - buitengevel	Asbestmateriaal	Zorgvuldig beheren
2.1 Code: ST 4	Puntmonster	-

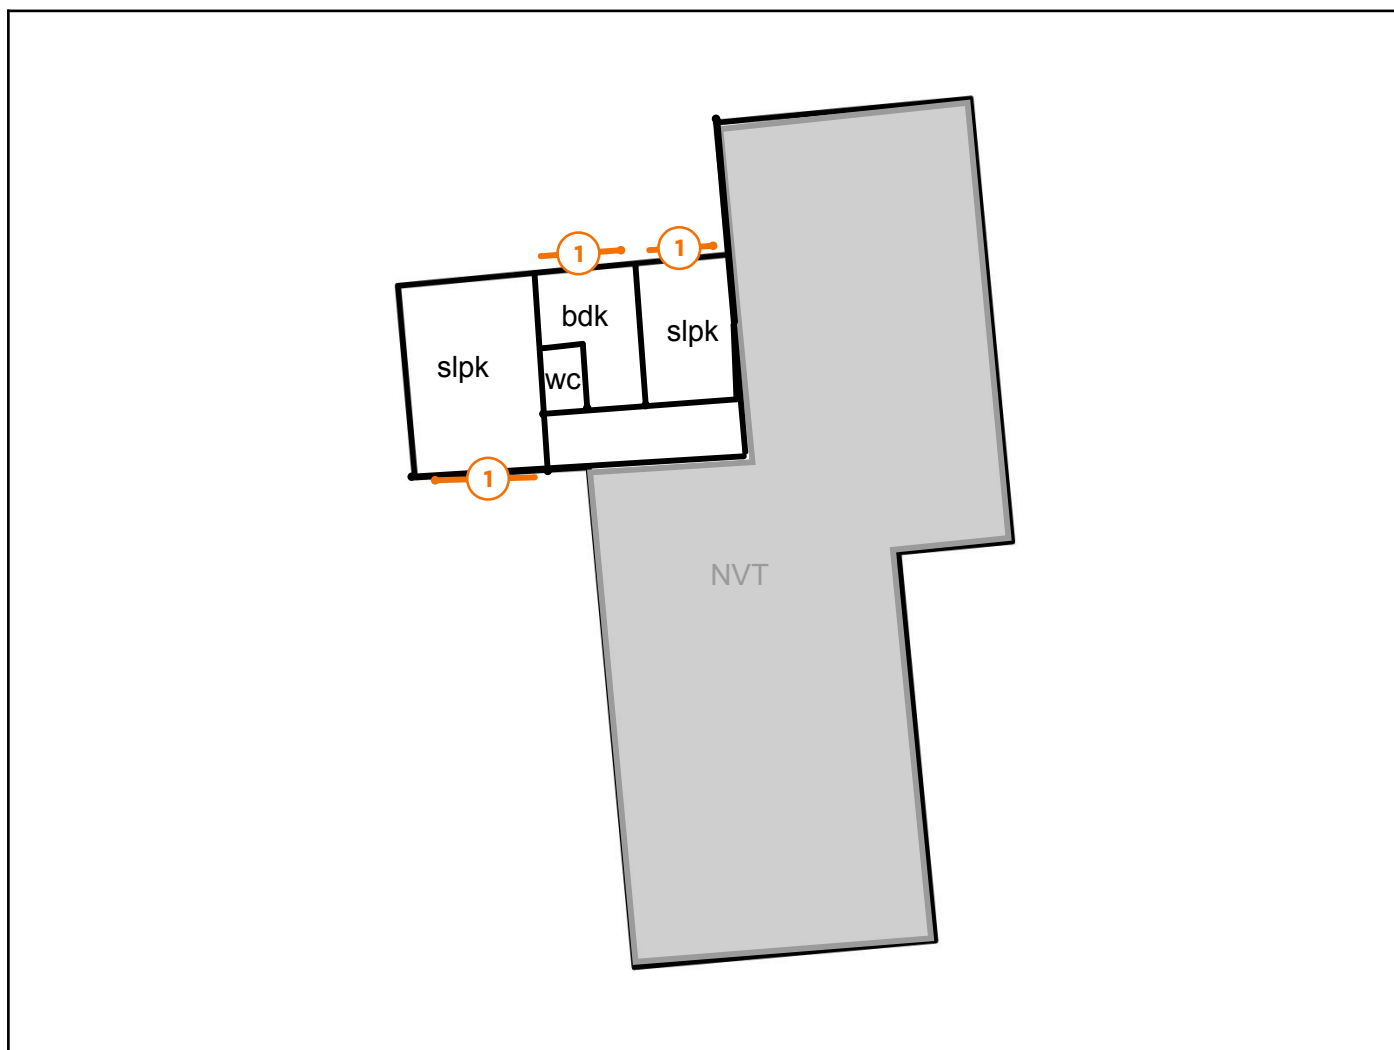
Plan 1.6: V1

Beschrijving	Type	Actie
1. Mastiek houten ramen - beglazing	Asbestmateriaal	Verwijderen

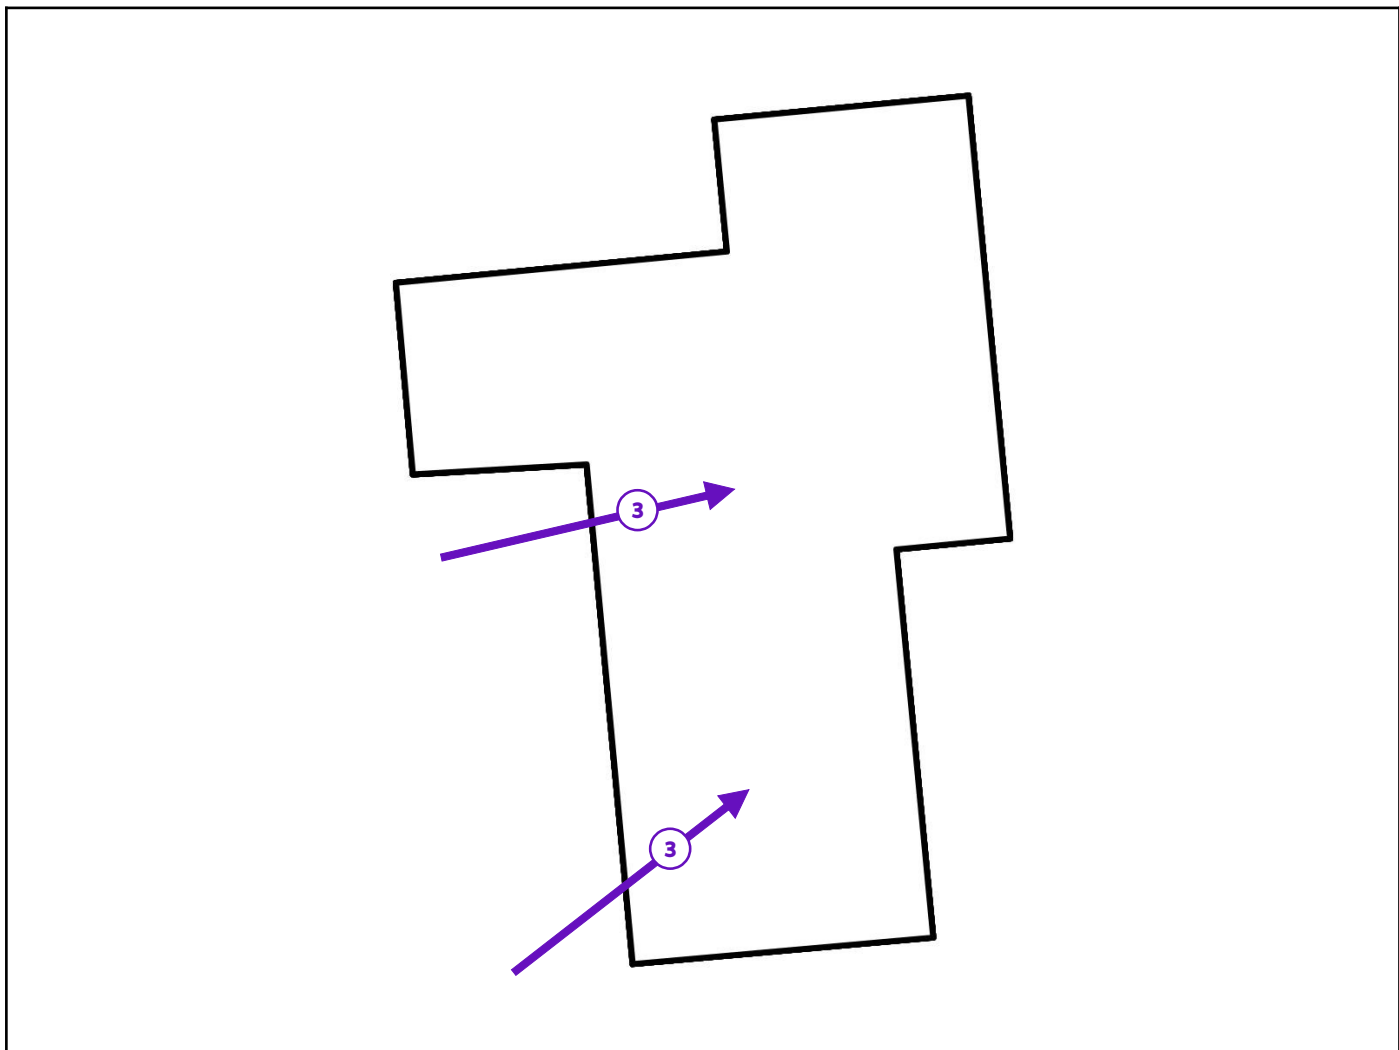
Plan 1.7: Dak

Beschrijving	Type	Actie
3. Rookgaskanalen dak woning	Beperking	-

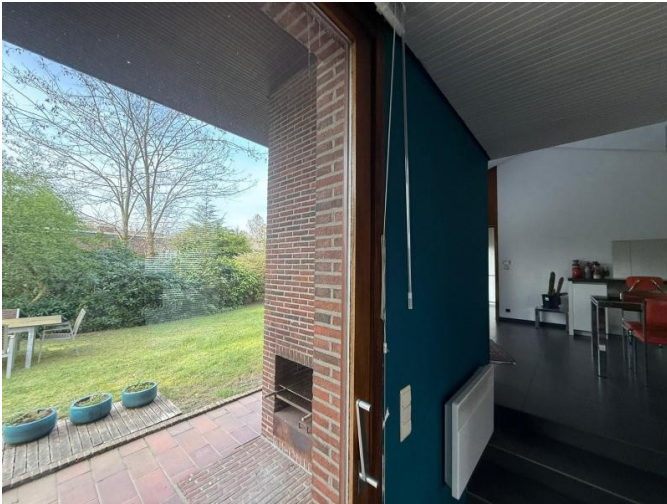
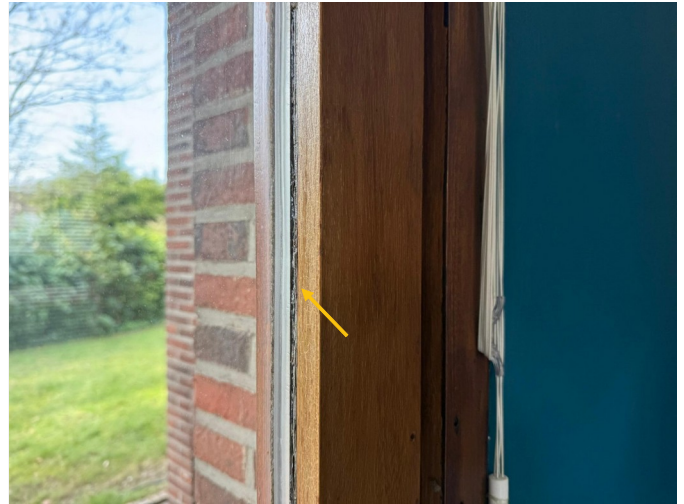
Het asbestmateriaal valt onder de mijlpaal van 2040.

Eindbeoordeling materiaalrisico	Verhoogd materiaalrisico en/of verhoogde kans op vezelvrijgave
---------------------------------	--

Gebondenheid	Categorie 1: hechtgebonden in oorsprong
Asbestsoort (vezeltype)	Alleen chrysotiel aanwezig
Asbestconcentratie	Laag (< 50%)
Afschermingsgraad van het gehele materiaal	Geheel of deels vrij aan de binnenlucht, maar geen contact met binnenluchtstromen
Toestand van het materiaal	Matig beschadigd, matig verweerd

#	Type	Referentie	Resultaat
1.1	Puntmonster	ST 3	Chrysotiel

Beschrijving	Mastiek houten ramen - beglazing
Omgeving	Grenst aan binnen- en buitenlucht
Primaire drager	Wandopening verticaal (raam, deur, ...)
Asbestmateriaal	In-situ afwerkingslagen - Pasta, stopverf, voegsel, stopsel, vulsel, mastiek, katten, ...
Bindmiddel van asbestmateriaal	Kitten, mastiek, pasta
Gebondenheid op basis van bindmiddel	Hecht
Hoeveelheid (lengte - aantal)	<ul style="list-style-type: none">• 48,00 m - 1 stuk
Totale lengte	48,00 m
Eenvoudig bereikbaar	Ja
Bevestigingswijze	<ul style="list-style-type: none">• Verlijmd, ingegoten, versmeerd
Identificatiemethode	Een monstername door de asbestdeskundige met laboanalyse door een asbestlabo.
Destructieve handeling voor identificatie	Nee
Opmerking	Deze oppervlakte, volumes en gewichten zijn niet gemeten, maar geschat op basis van een benadering van de aanwezige katten (de opgegeven hoeveelheden mogen niet gebruikt worden als maatstaf voor heffingen).

Verwijderen

- Zorg voor een veilig beheer. Vermijd het beschadigen van het asbestmateriaal. Controleer de toestand jaarlijks op wijzigingen.

- Eenvoudige handelingen: mag via doe-het-zelf of door werknemer(s) met opleidingsattest eenvoudige handelingen
De aangetroffen asbesttoepassing is hechtgebonden en mag verwijderd worden via eenvoudige handelingen door een doe-het-zelver of een werknemer met een attest.
 1. Wettelijk kader waar eerst geïnformeerd moet worden:
Verwijdering moet gebeuren volgens: www.asbestinfo.be (OVAM) / Codex welzijn op het werk, boek VI, titel 3
 2. Verwijderingsmethode:
Maak het materiaal licht vochtig
Gebruik enkel manueel gereedschap

- Eenvoudige handelingen: enkel door erkend asbestverwijderaar
Dit kan ook door een erkend asbestverwijderaar verwijderd worden die meer ervaring heeft en de juiste verwijdermethode kan toepassen.

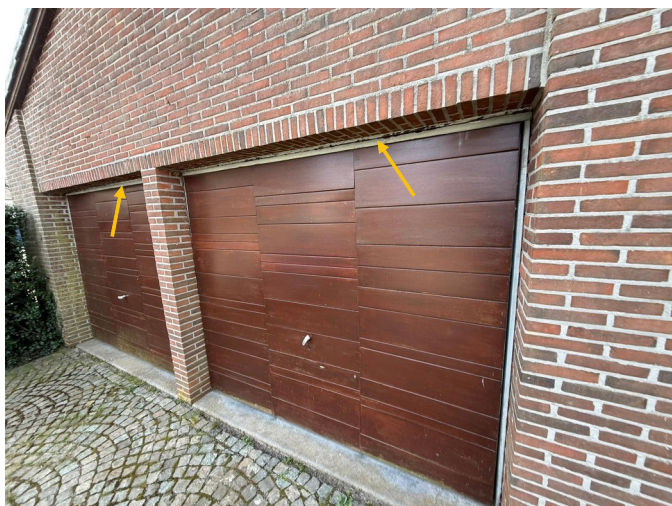
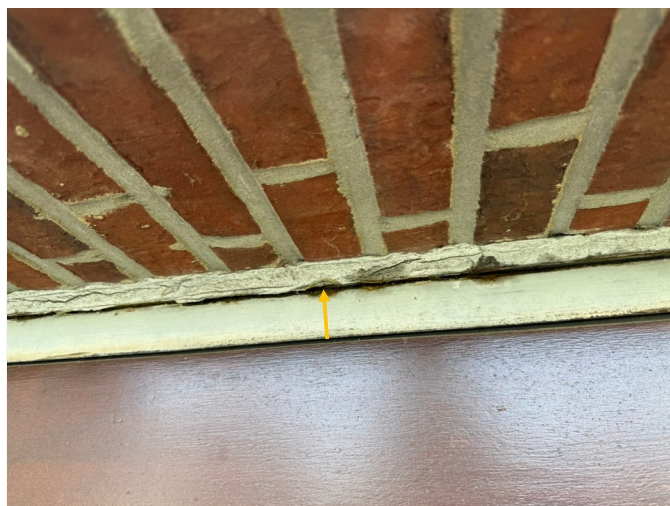
Het asbestmateriaal valt onder de mijlpaal van 2040.

Eindbeoordeling materiaalrisico	Laag materiaalrisico en/of verlaagde kans op vezelvrijgave
---------------------------------	--

Gebondenheid	Categorie 1: hechtgebonden in oorsprong
Asbestsoort (vezeltype)	Alleen chrysotiel aanwezig
Asbestconcentratie	Laag (< 50%)
Afschermingsgraad van het gehele materiaal	Geheel of deels vrij aan de binnenlucht, maar geen contact met binnenluchtstromen
Toestand van het materiaal	Licht beschadigd, licht verweerd. Intacte calciumsilicaatplaat of materiaal met categorie 3-gebondenheid

#	Type	Referentie	Resultaat
2.1	Puntmonster	ST 4	Chrysotiel

Beschrijving	Mastiek ramen/garagepoorten - buitengevel
Omgeving	Grenst aan binnen- en buitenlucht
Primaire drager	Wandopening verticaal (raam, deur, ...)
Asbestmateriaal	In-situ afwerkingslagen - Pasta, stopverf, voegsel, stopsel, vulsel, mastiek, katten, ...
Bindmiddel van asbestmateriaal	Kitten, mastiek, pasta
Gebondenheid op basis van bindmiddel	Hecht
Hoeveelheid (lengte - aantal)	<ul style="list-style-type: none">• 35,00 m - 1 stuk
Totale lengte	35,00 m
Eenvoudig bereikbaar	Ja
Bevestigingswijze	<ul style="list-style-type: none">• Verlijmd, ingegoten, versmeerd
Identificatiemethode	Een monstername door de asbestdeskundige met laboanalyse door een asbestlabo.
Destructieve handeling voor identificatie	Nee
Opmerking	Deze oppervlakte, volumes en gewichten zijn niet gemeten, maar geschat op basis van een benadering van de aanwezige katten (de opgegeven hoeveelheden mogen niet gebruikt worden als maatstaf voor heffingen).

Zorgvuldig beheren

- Zorg voor een veilig beheer. Vermijd het beschadigen van het asbestmateriaal. Controleer de toestand jaarlijks op wijzigingen.

- Eenvoudige handelingen: mag via doe-het-zelf of door werknemer(s) met opleidingsattest eenvoudige handelingen
De aangetroffen asbesttoepassing is hechtgebonden en mag verwijderd worden via eenvoudige handelingen door een doe-het-zelver of een werknemer met een attest.
 1. Wettelijk kader waar eerst geïnformeerd moet worden:
Verwijdering moet gebeuren volgens: www.asbestinfo.be (OVAM) / Codex welzijn op het werk, boek VI, titel 3
 2. Verwijderingsmethode:
Maak het materiaal licht vochtig
Gebruik enkel manueel gereedschap

- Eenvoudige handelingen: enkel door erkend asbestverwijderaar
Dit kan ook door een erkend asbestverwijderaar verwijderd worden die meer ervaring heeft en de juiste verwijdermethode kan toepassen.

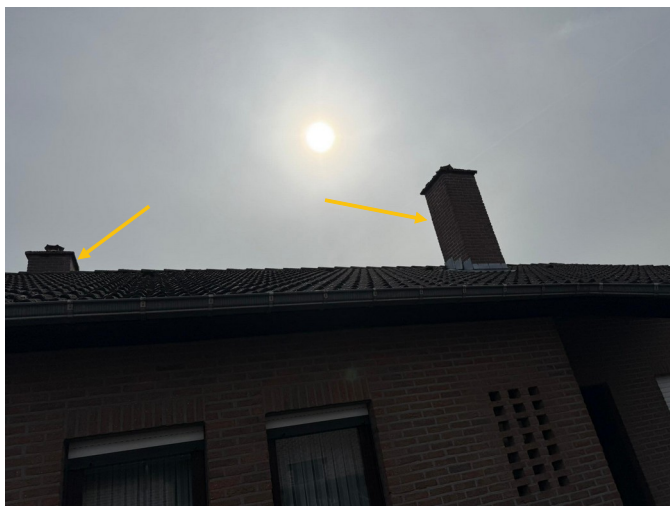
Situeringfoto

Tijdelijke beperking

Reden: Er is geen volledige risicobeoordeling mogelijk

Uitleg van de asbestdeskundige: De binnenzijde van de rookgaskanalen zijn niet inspecteerbaar zonder destructieve handelingen.

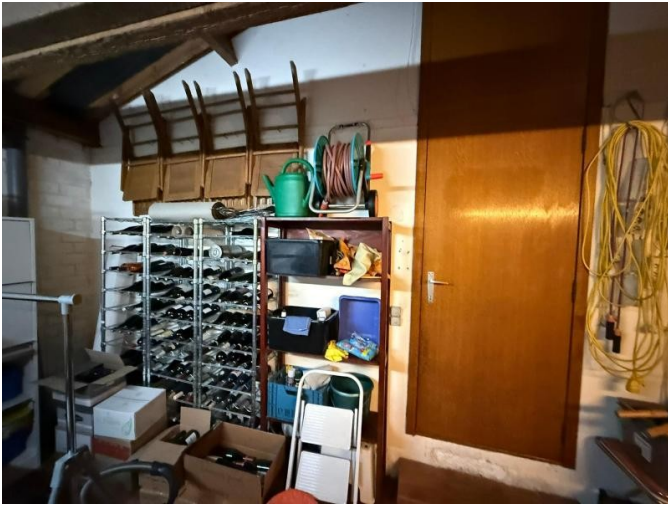
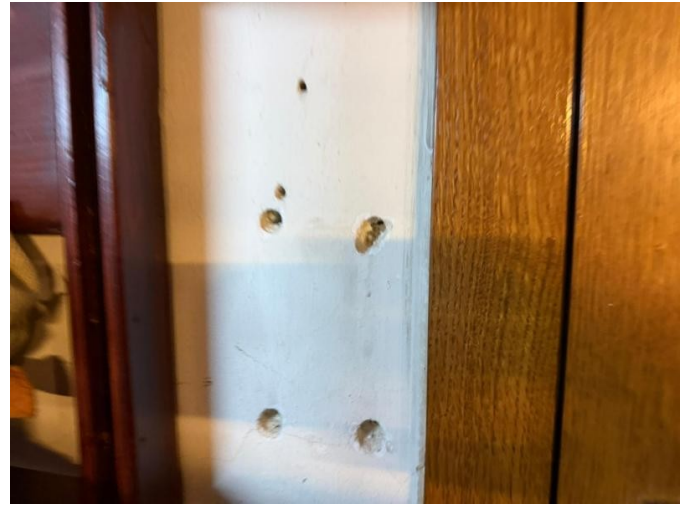
Fiche 4: Plaat wand garage

Geen asbest

#	Type	Referentie	Resultaat
4.1	Puntmonster	ST 2	Geen asbest

Beschrijving	Plaat wand garage
Omgeving	Binnen
Primaire drager	Binnenwand
Bindmiddel van materiaal	Calciumsilicaat
Gebondenheid op basis van bindmiddel	Niet-hechtgebonden
Hoeveelheid (oppervlakte - dikte - aantal)	• 30,00 m ² - 1,00 cm - 1 stuk
Totaal volume	0,30 m ³
Identificatiemethode	Een monstername door de asbestdeskundige met laboanalyse door een asbestlabo.
Destructieve handeling voor identificatie	Nee

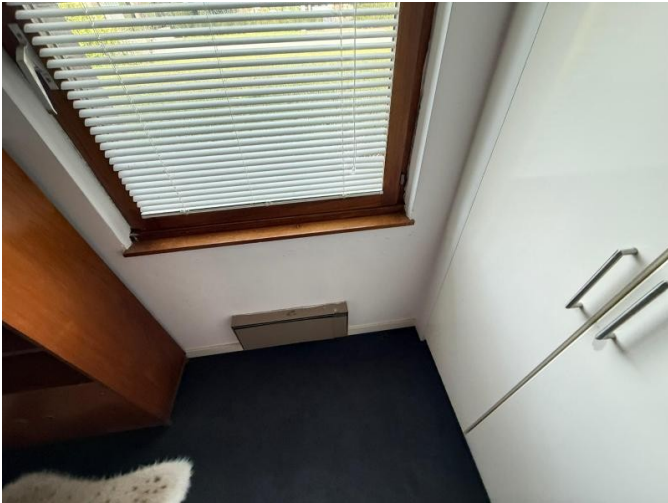
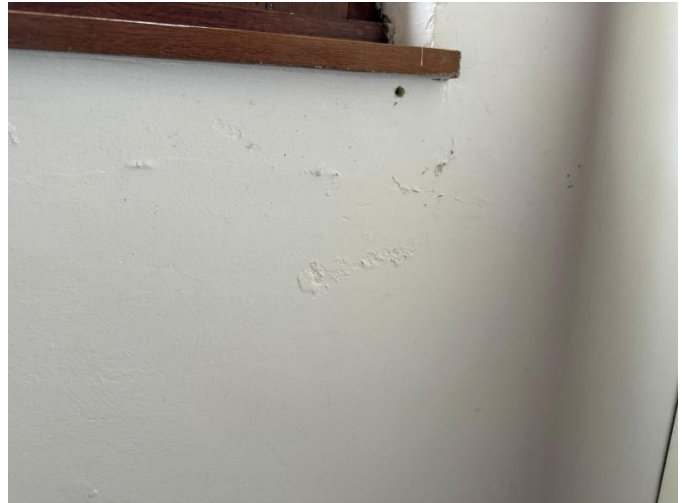
Fiche 5: Pleisterwerk muren

Geen asbest

#	Type	Referentie	Resultaat
5.1	Mengmonster	ST 1	Geen asbest

Beschrijving	Pleisterwerk muren
Omgeving	Binnen
Primaire drager	Binnenwand
Bindmiddel van materiaal	Gips - kalk
Gebondenheid op basis van bindmiddel	Niet-hechtgebonden
Hoeveelheid (oppervlakte - dikte - aantal)	• 130,00 m ² - 0,40 cm - 1 stuk
Totaal volume	0,52 m ³
Identificatiemethode	Een monstername door de asbestdeskundige met laboanalyse door een asbestlabo.
Destructieve handeling voor identificatie	Nee
Opmerking	Staal genomen in keuken, traphal en slaapkamer.
