Asbestinventarisatetest

Berkenstraat 59, 3665 As

Attestnummer : 20260416-000404.000

Uitgegeven op : 16.04.2026

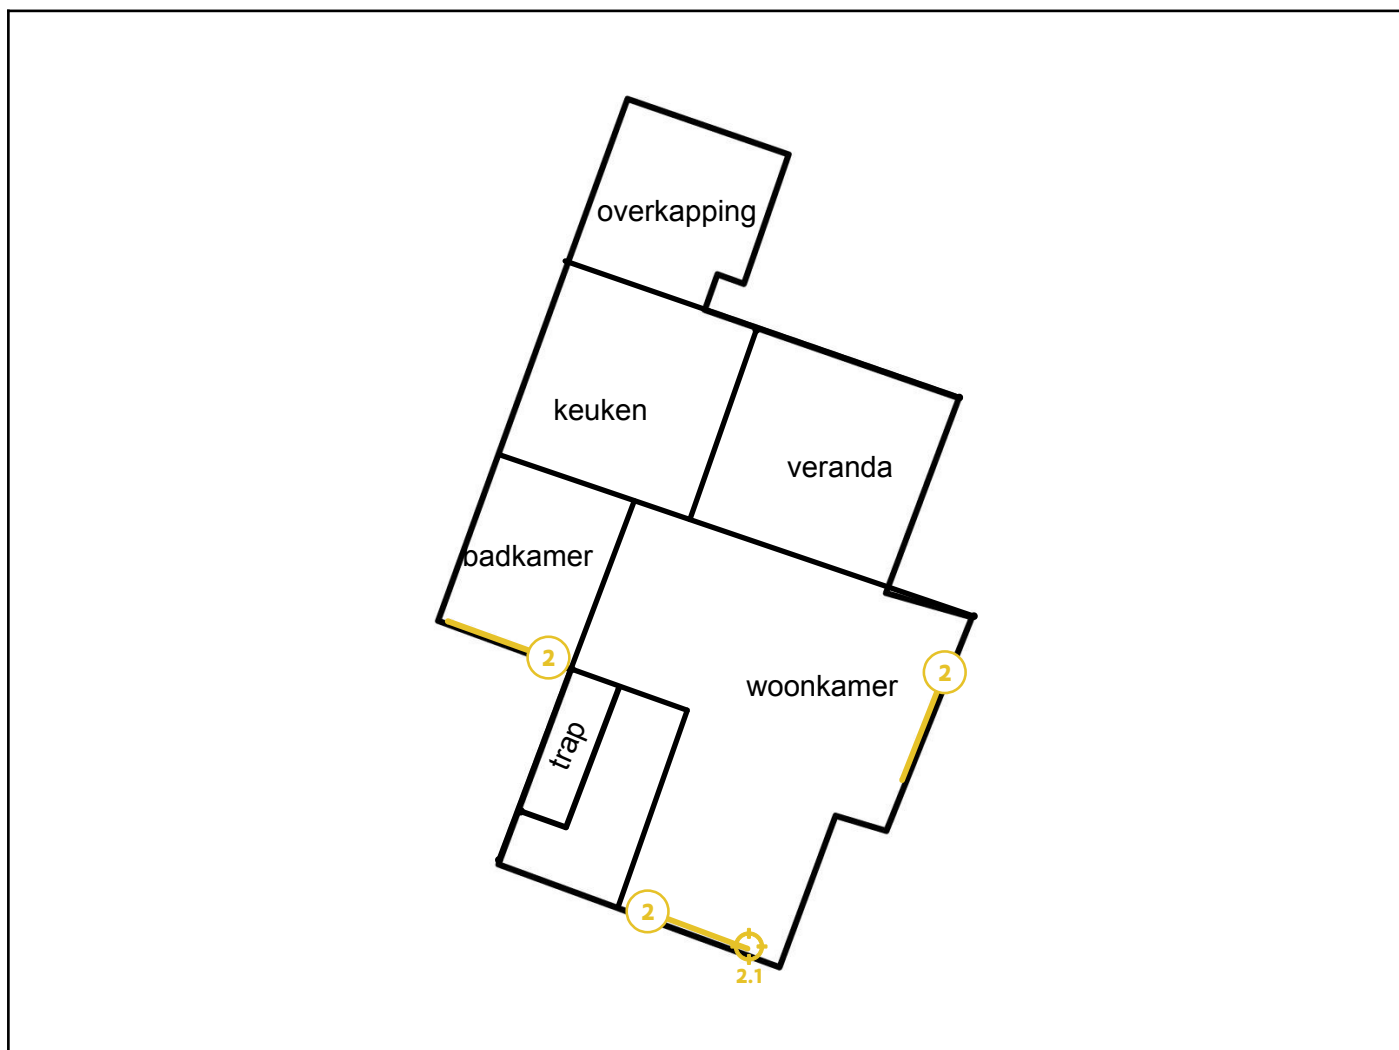
Plan 1.3: V0

Beschrijving	Type	Actie
2. Vensterbanken binnen	Asbestmateriaal	Zorgvuldig beheren
2.1 Code: ST 2	Puntmonster	-

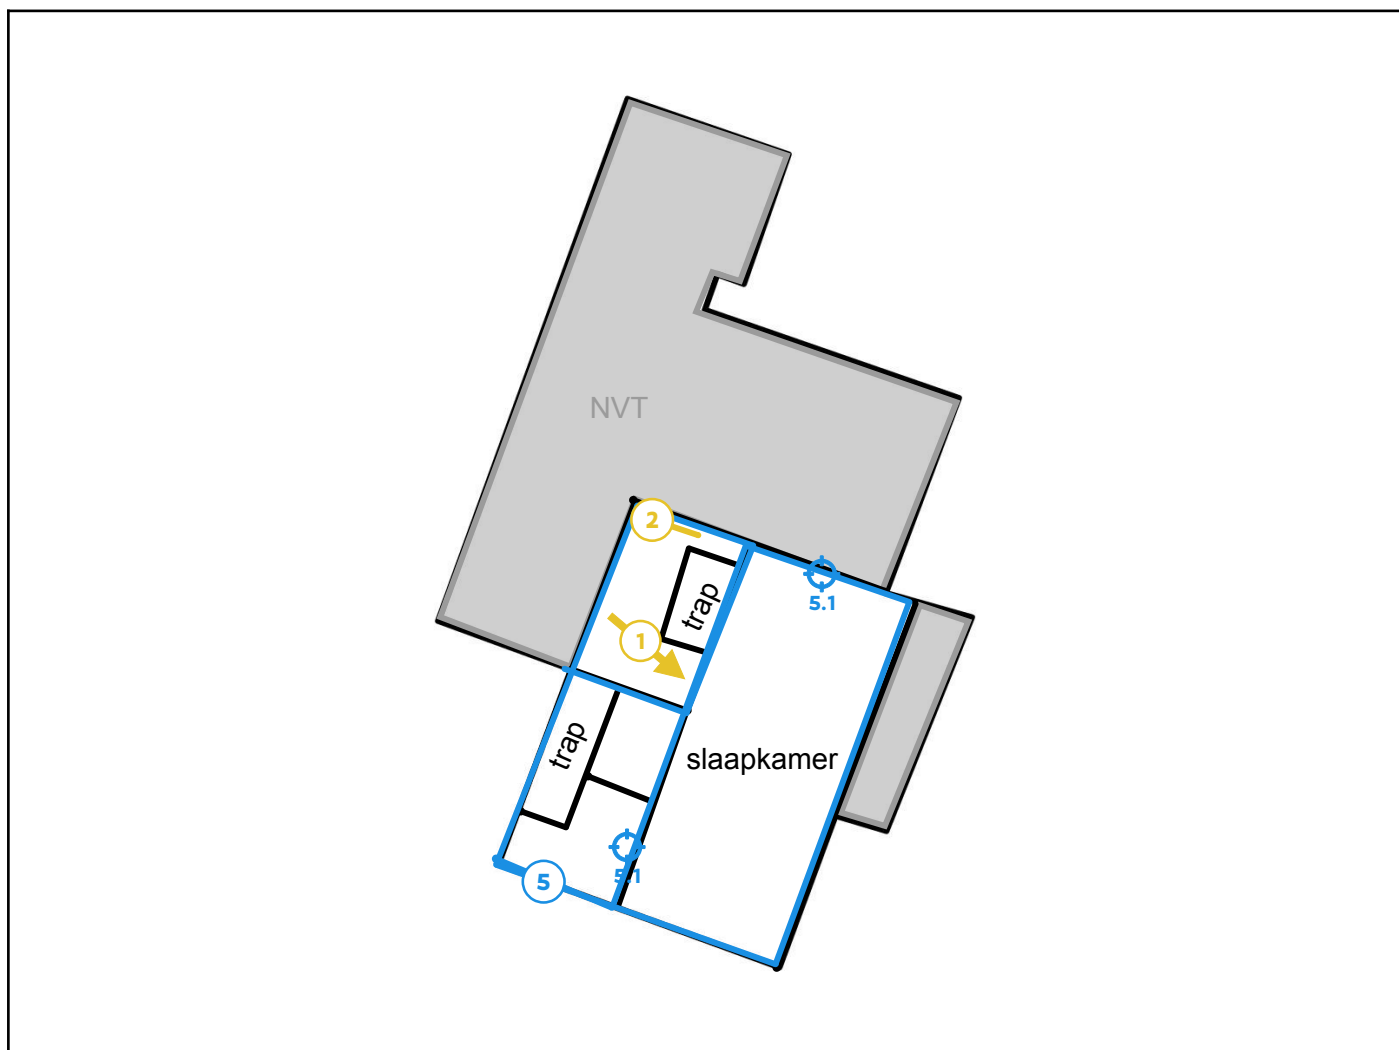
Plan 1.5: V1

Beschrijving	Type	Actie
1. Bakeliete elektrische infrastructuur	Asbestmateriaal	Zorgvuldig beheren
2. Vensterbanken binnen	Asbestmateriaal	Zorgvuldig beheren
5. Pleisterwerk muren	Geen asbest	-
5.1 Code: ST 1	Mengmonster	-

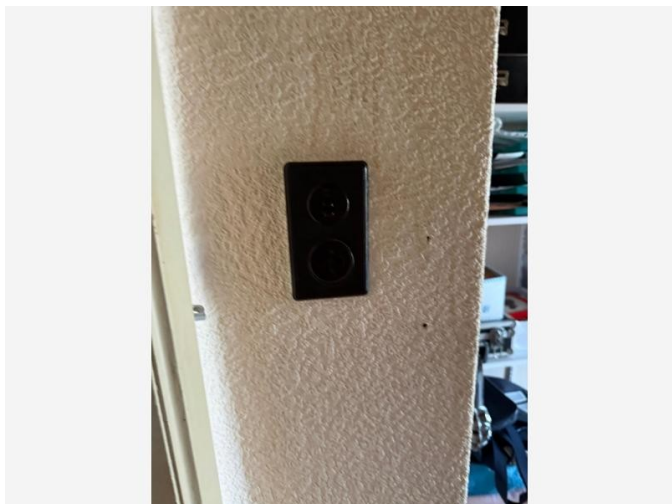
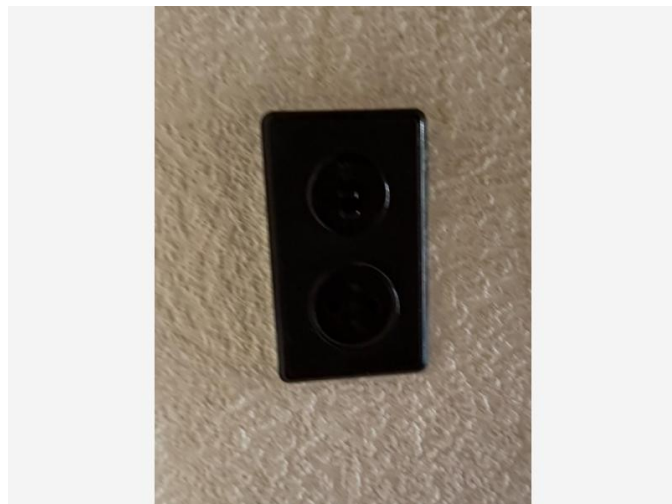
Het asbestmateriaal valt onder de mijlpaal van 2040.

Eindbeoordeling materiaalrisico	Laag materiaalrisico en/of verlaagde kans op vezelvrijgave
---------------------------------	--

Gebondenheid	Categorie 1: hechtgebonden in oorsprong
Asbestsoort (vezeltype)	Crocidoliet aanwezig
Asbestconcentratie	Laag (< 50%)
Afschermingsgraad van het gehele materiaal	Geheel of deels vrij aan de binnenlucht, maar geen contact met binnenluchtstromen
Toestand van het materiaal	Onbeschadigd, niet verweerd

Beschrijving	Bakelite elektrische infrastructuur
Omgeving	Binnen
Primaire drager	Communicatie en elektrische infrastructuur en uitrusting
Asbestmateriaal	Plaat, paneel, tablet - Type Bakeliet
Bindmiddel van asbestmateriaal	Kunststof of -hars
Gebondenheid op basis van bindmiddel	Hecht
Hoeveelheid (oppervlakte - dikte - aantal)	<ul style="list-style-type: none">• 0,10 m² - 1,00 cm - 1 stuk
Totaal volume	0,001 m ³
Eenvoudig bereikbaar	Ja
Bevestigingswijze	<ul style="list-style-type: none">• Geschroefd
Identificatiemethode	<p>De asbestdeskundige beoordeelt het materiaal als asbestverdacht en dus asbesthoudend, en dit zonder monstername.</p> <p>Motivatie: De monstername brengt andere schade aan dan schade die inherent is aan de monstername.</p>
Destructieve handeling voor identificatie	Nee

Zorgvuldig beheren

- Zorg voor een veilig beheer. Vermijd het beschadigen van het asbestmateriaal. Controleer de toestand jaarlijks op wijzigingen.
- Voer bijkomende staalname(s) uit.

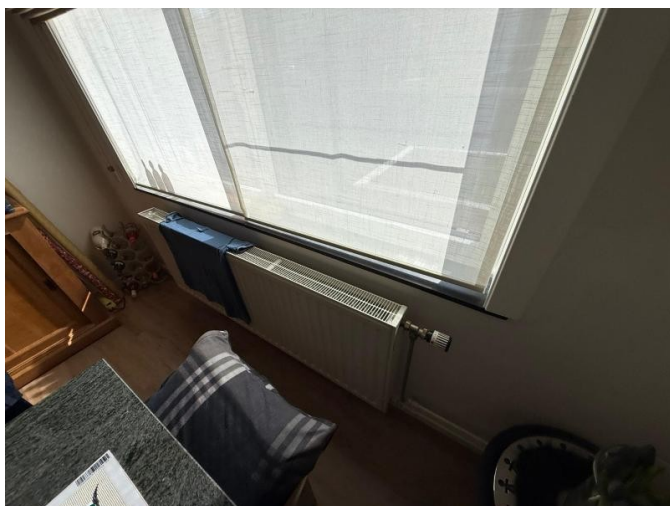
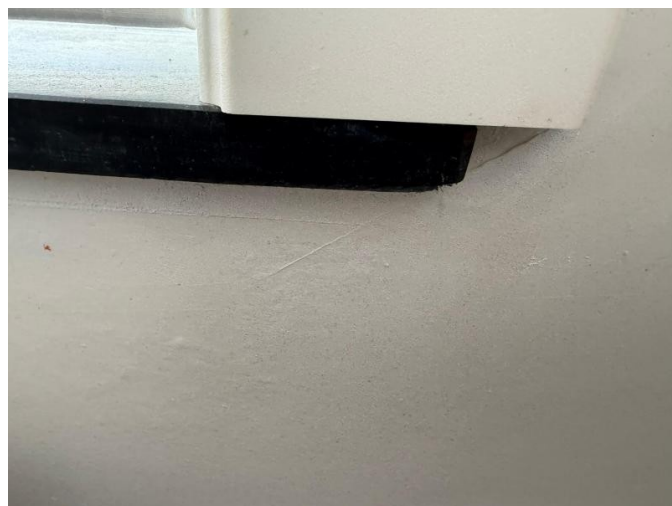
Het asbestmateriaal valt onder de mijlpaal van 2040.

Eindbeoordeling materiaalrisico	Laag materiaalrisico en/of verlaagde kans op vezelvrijgave
---------------------------------	--

Gebondenheid	Categorie 1: hechtgebonden in oorsprong
Asbestsoort (vezeltype)	Alleen chrysotiel aanwezig
Asbestconcentratie	Laag (< 50%)
Afschermingsgraad van het gehele materiaal	Geheel of deels vrij aan de binnenlucht, maar geen contact met binnenluchtstromen
Toestand van het materiaal	Licht beschadigd, licht verweerd. Intacte calciumsilicaatplaat of materiaal met categorie 3-gebondenheid

#	Type	Referentie	Resultaat
2.1	Puntmonster	ST 2	Chrysotiel

Beschrijving	Vensterbanken binnen
Omgeving	Binnen
Primaire drager	Binnenwand
Asbestmateriaal	Plaat, paneel, tablet - Type Massal
Bindmiddel van asbestmateriaal	Cement
Gebondenheid op basis van bindmiddel	Hecht
Hoeveelheid (oppervlakte - dikte - aantal)	<ul style="list-style-type: none">• 0,06 m² - 1,50 cm - 2 stuks• 0,03 m² - 1,50 cm - 1 stuk
Totaal volume	0,002 m ³
Eenvoudig bereikbaar	Ja
Bevestigingswijze	<ul style="list-style-type: none">• Geklemd
Identificatiemethode	Een monstername door de asbestdeskundige met laboanalyse door een asbestlabo.
Destructieve handeling voor identificatie	Nee

Zorgvuldig beheren

- Zorg voor een veilig beheer. Vermijd het beschadigen van het asbestmateriaal. Controleer de toestand jaarlijks op wijzigingen.

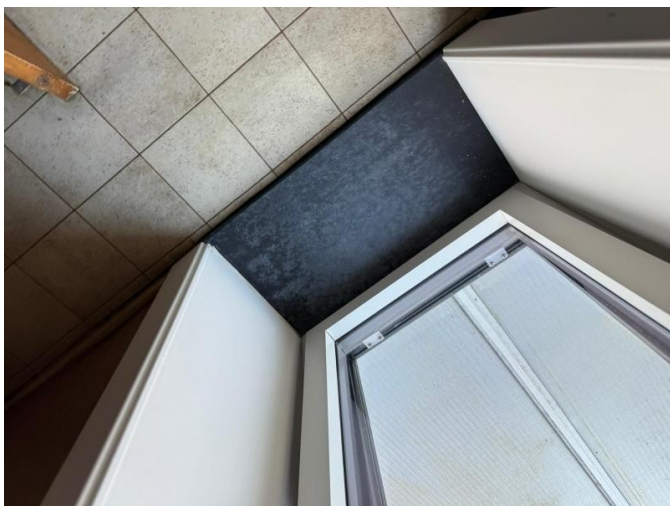
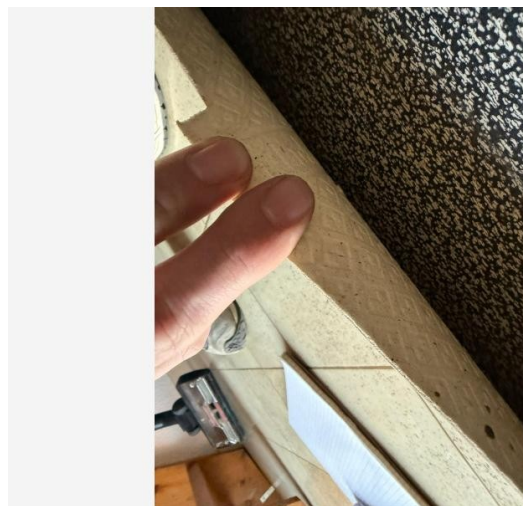
Fiche 3: Vloerzeil (niet asbestverdacht)

Informatie over een niet-asbestverdacht materiaal

De asbestdeskundige beoordeelt het materiaal als niet-asbestverdacht.

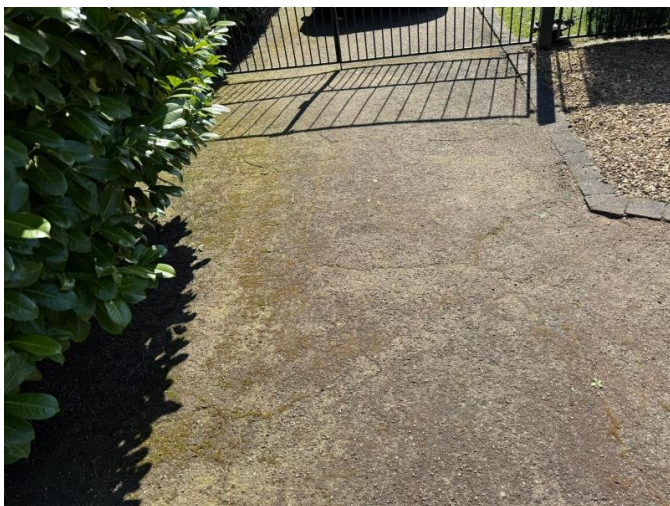
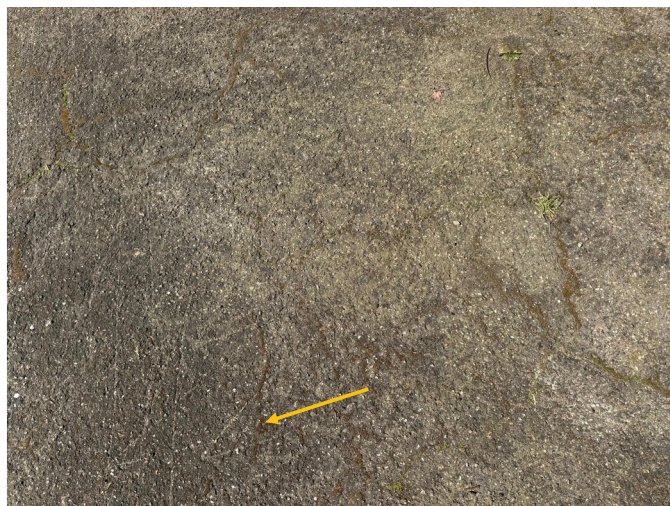
Fiche 4: Asfalt oprit

Geen asbest

#	Type	Referentie	Resultaat
4.1	Puntmonster	ST 4	Geen asbest

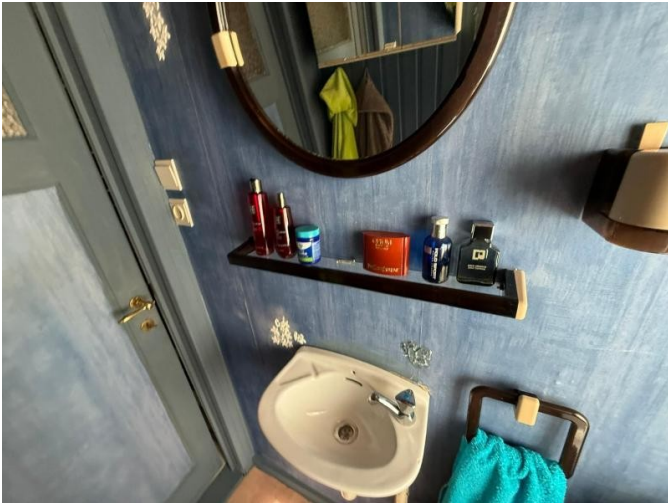
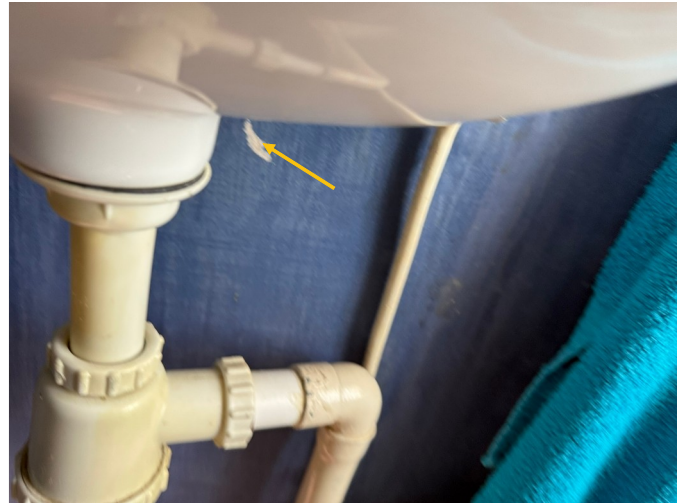
Fiche 5: Pleisterwerk muren

Geen asbest

#	Type	Referentie	Resultaat
5.1	Mengmonster	ST 1	Geen asbest

Beschrijving	Pleisterwerk muren
Omgeving	Binnen
Primaire drager	Binnenwand
Bindmiddel van materiaal	Gips - kalk
Gebondenheid op basis van bindmiddel	Niet-hechtgebonden
Hoeveelheid (oppervlakte - dikte - aantal)	• 120,00 m ² - 0,40 cm - 1 stuk
Totaal volume	0,48 m ³
Identificatiemethode	Een monstername door de asbestdeskundige met laboanalyse door een asbestlabo.
Destructieve handeling voor identificatie	Nee
Opmerking	Staal genomen in traphal, badkamer V1 en slaapkamer. Geen pw aanwezig in stookplaats.

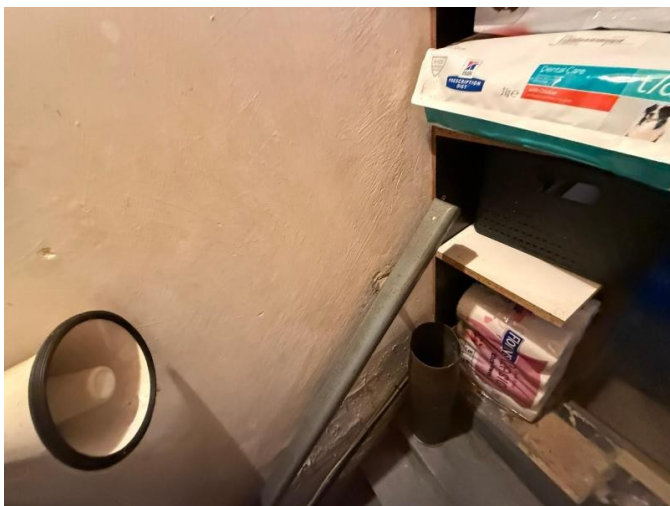
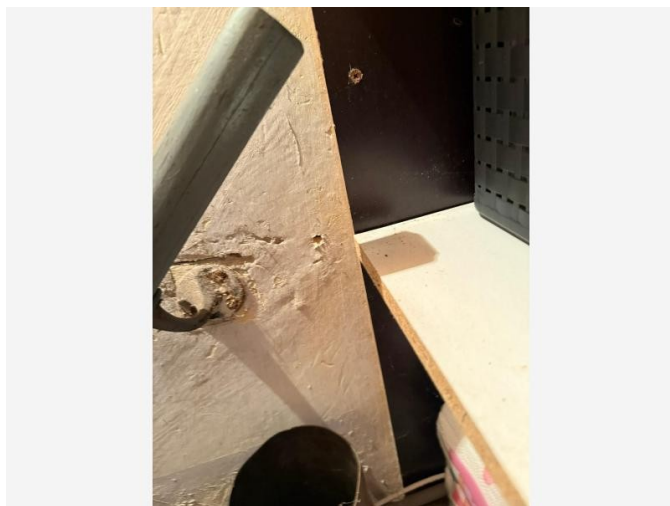
Fiche 6: Cementering kelder

Geen asbest

#	Type	Referentie	Resultaat
6.1	Mengmonster	ST 3	Geen asbest
