Asbestinventarisatetest

Hasseltweg 58/BU01, 3600 Genk

Attestnummer : 20251003-000225.000

Uitgegeven op : 03.10.2025

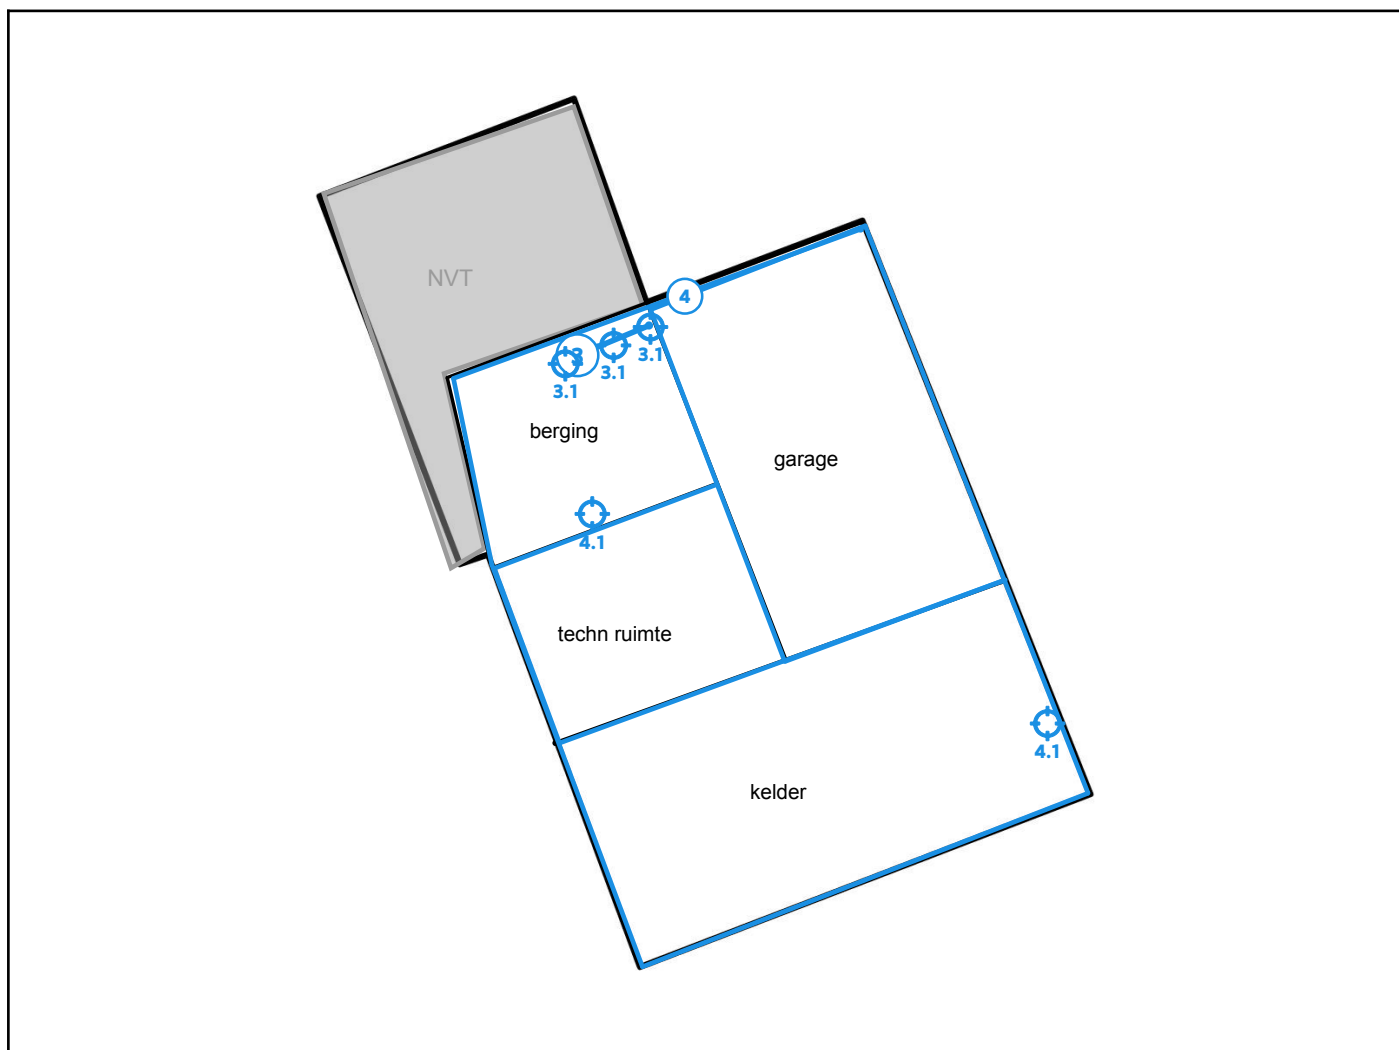
Plan 1.1: Kelder

Beschrijving	Type	Actie
3. Leidingisolatie	Geen asbest	-
3.1 Code: ST 4	Mengmonster	-
4. Cementering kelder	Geen asbest	-
4.1 Code: ST 3	Mengmonster	-

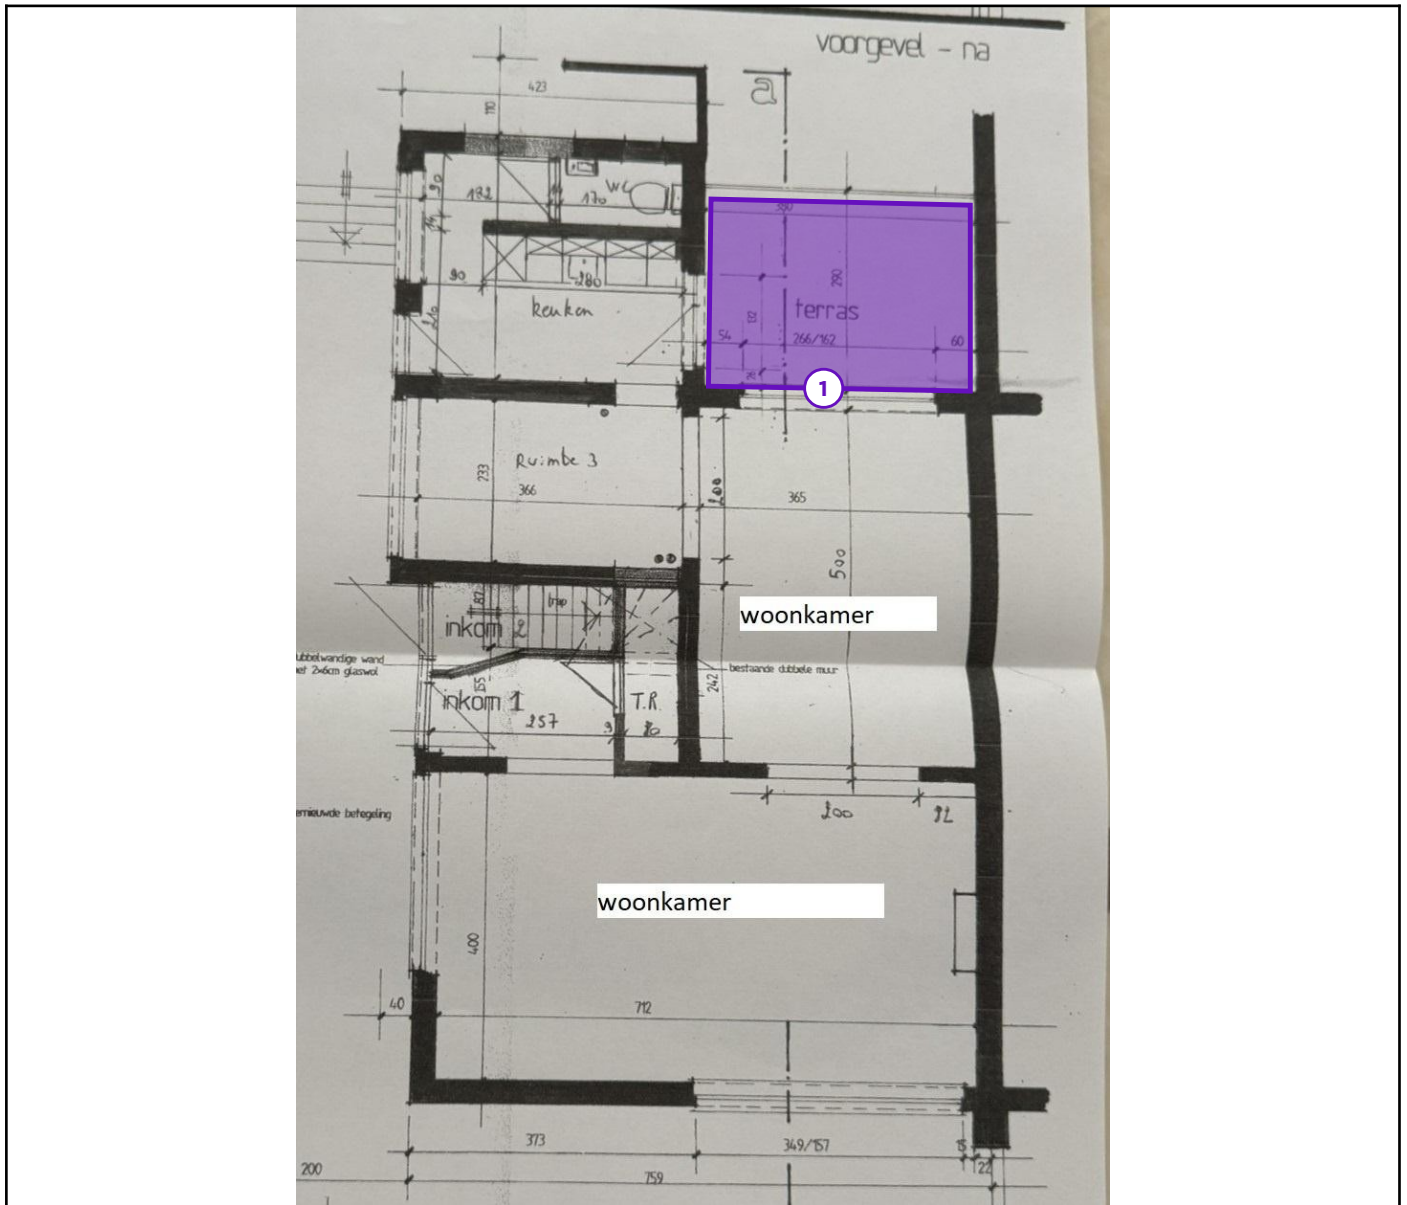
Plan 1.2: Appartement

Beschrijving	Type	Actie
1. EPDM platdak	Advies	-

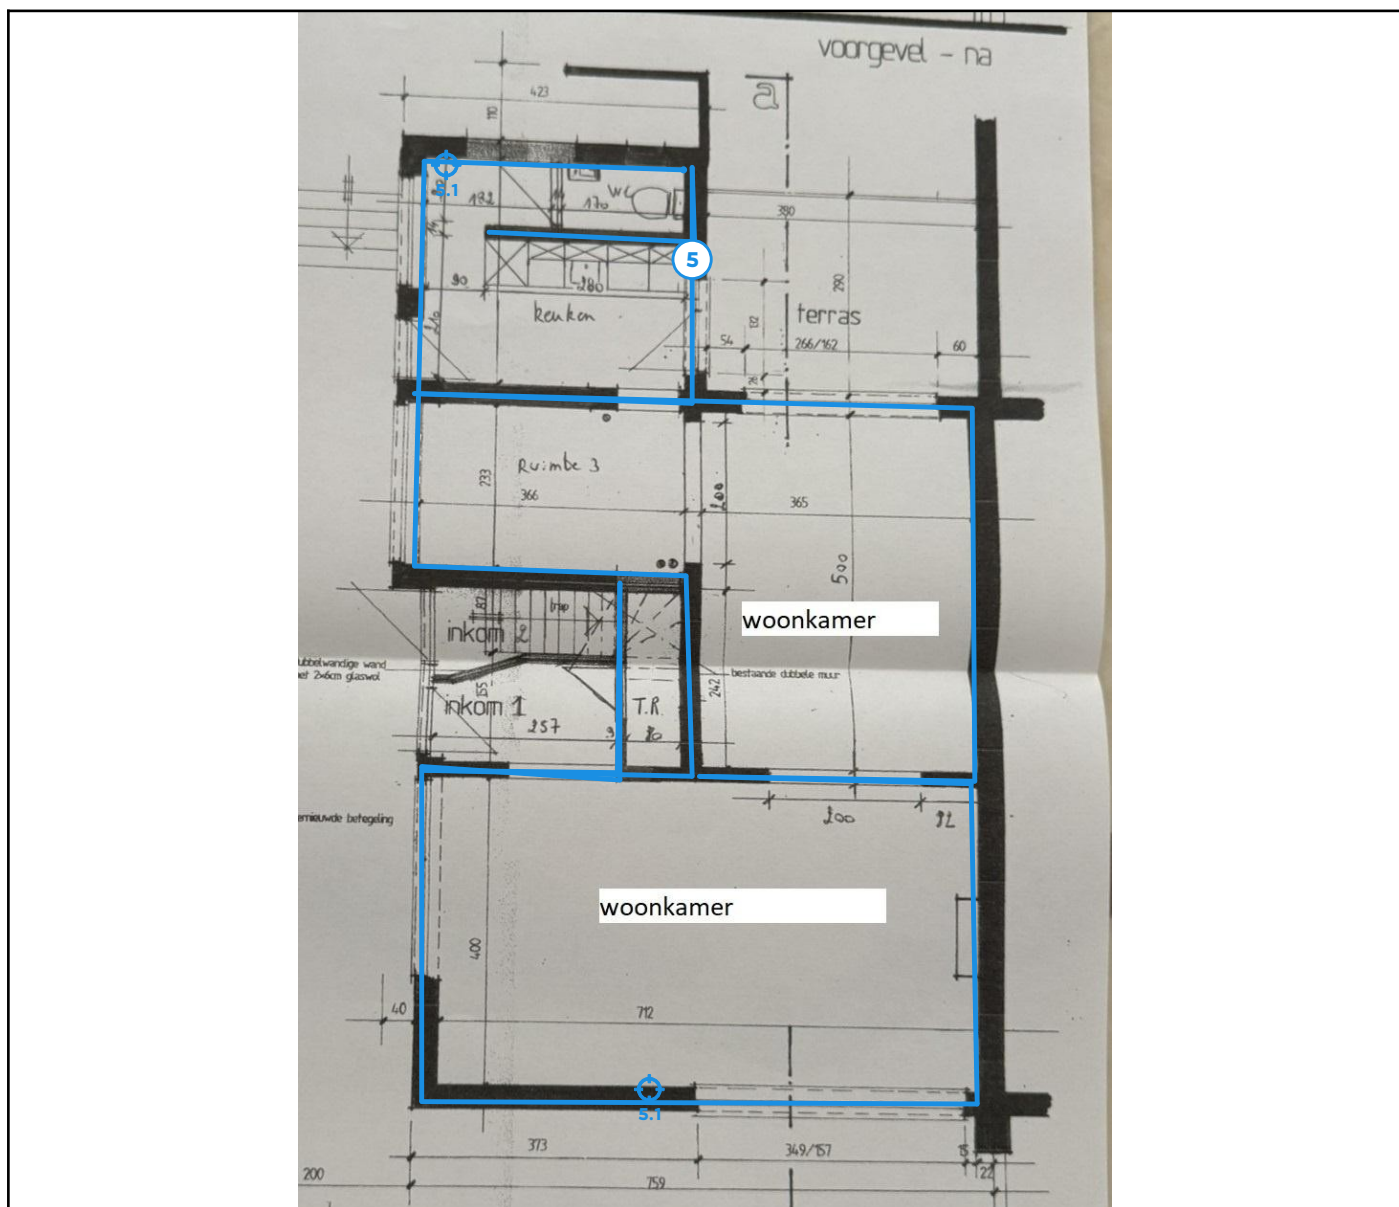
Plan 1.3: Appartement

Beschrijving	Type	Actie
5. Pleisterwerk muren	Geen asbest	-
5.1 Code: ST 1	Mengmonster	-

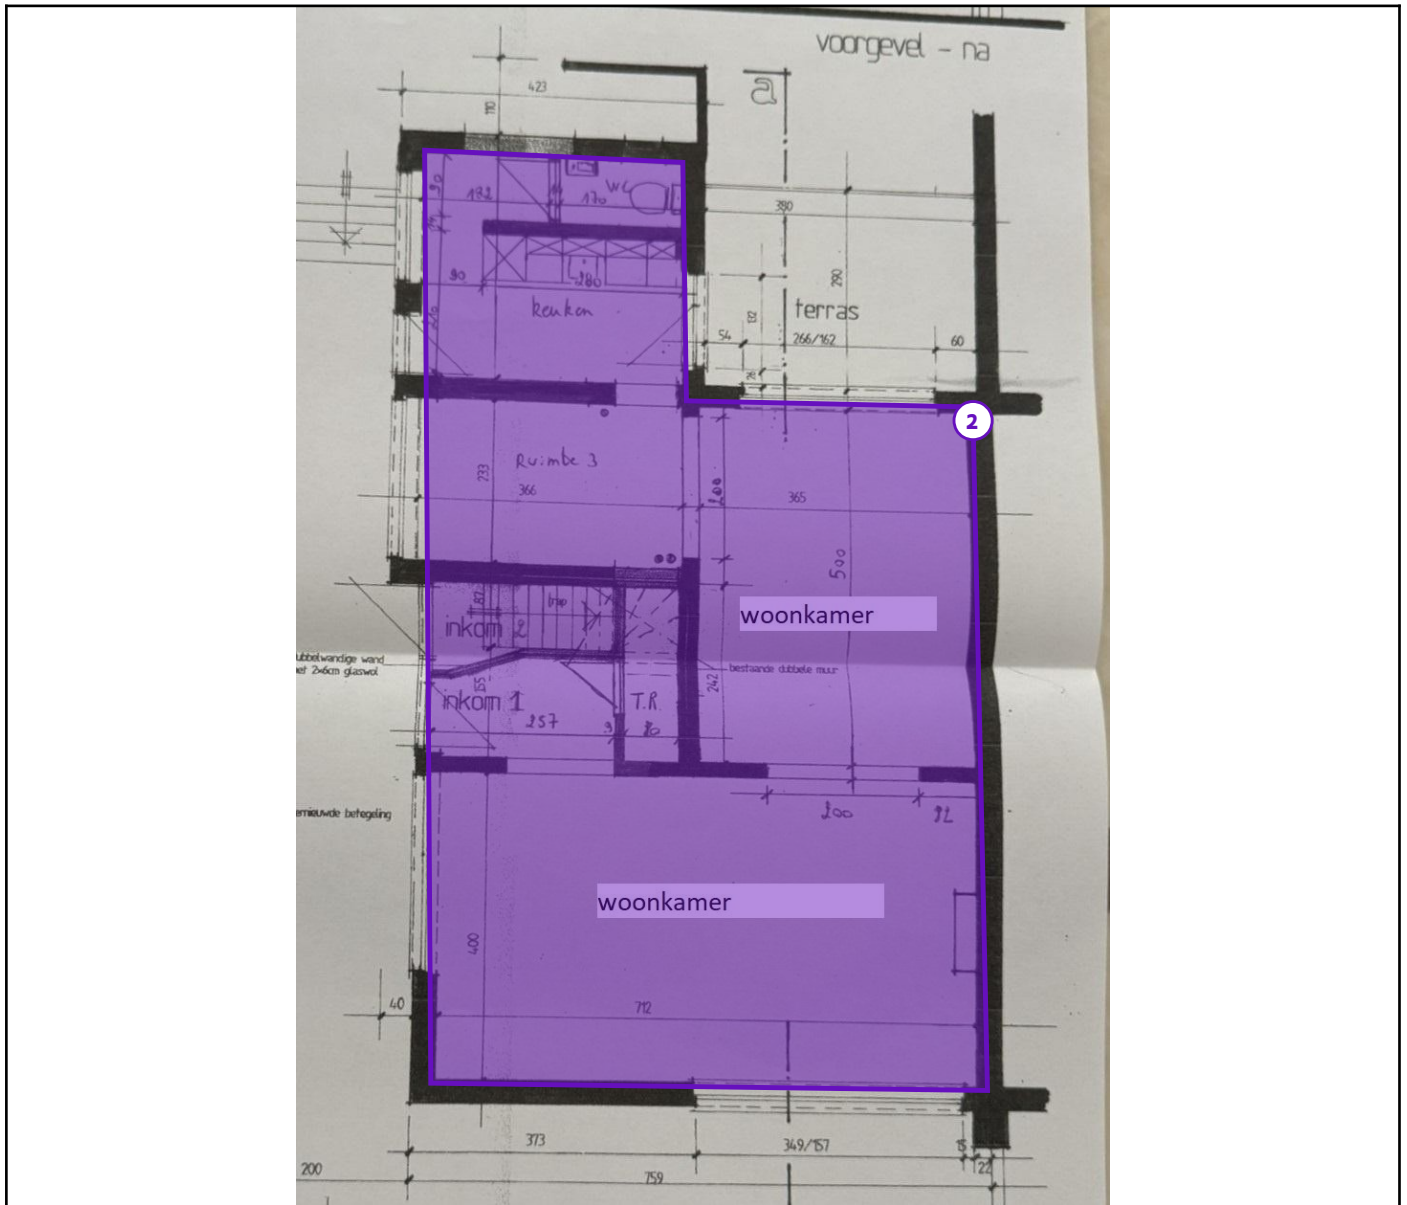
Plan 1.4: Appartement

Beschrijving	Type	Actie
2. Plafonds uit niet asbestverdacht materiaal	Advies	-

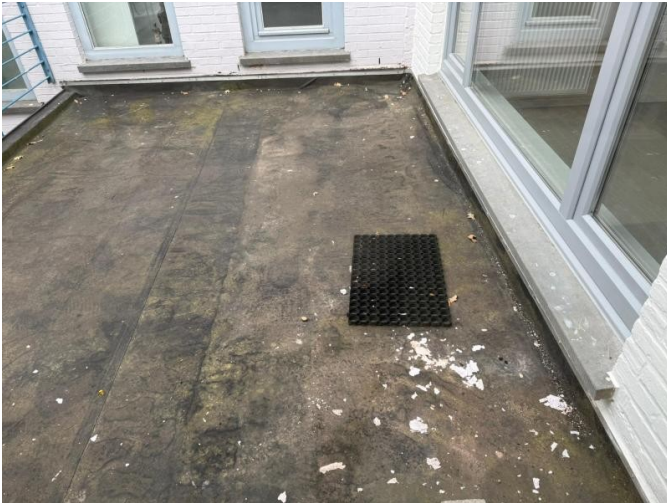
Vrije foto

Het plat dak is afgewerkt met EPDM, een materiaal dat niet asbestverdacht is. Er is echter geen zicht op eventuele oudere dakbedekkingen die zich daaronder kunnen bevinden. Het detecteren hiervan valt onder destructief onderzoek, wat niet vereist is voor het opstellen van een attest.

Wees wel attent: indien werkzaamheden aan de onderste lagen of renovaties aan het dak worden uitgevoerd, bestaat de mogelijkheid dat er nog asbestverdachte onderlagen aanwezig zijn, zeker als de constructie werd opgetrokken vóór 2001. Bij renovaties is het altijd aan te raden om een asbestdeskundige in te schakelen voor een destructief onderzoek van de betreffende ruimte of ruimtes.

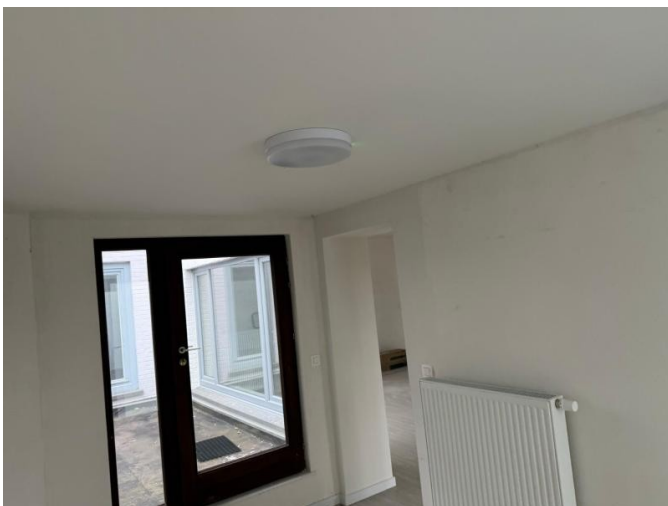
Vrije foto

De plafonds zijn gemaakt van niet-asbestverdachte materialen (bijvoorbeeld laminaat, gyproc, ...), deze toepassingen zijn niet asbestverdacht. We hebben echter niet kunnen vaststellen of er mogelijk asbestverdachte of asbesthoudende materialen achter deze toepassingen aanwezig zijn. Bij renovatie of sloop is het aangeraden om een destructief onderzoek te laten uitvoeren van deze toepassingen.

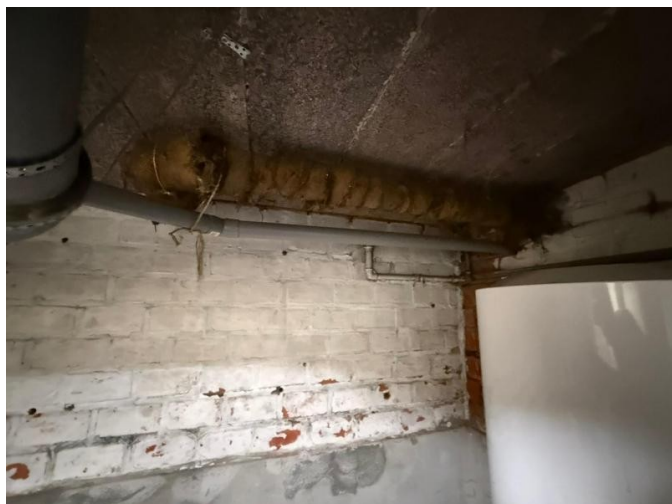
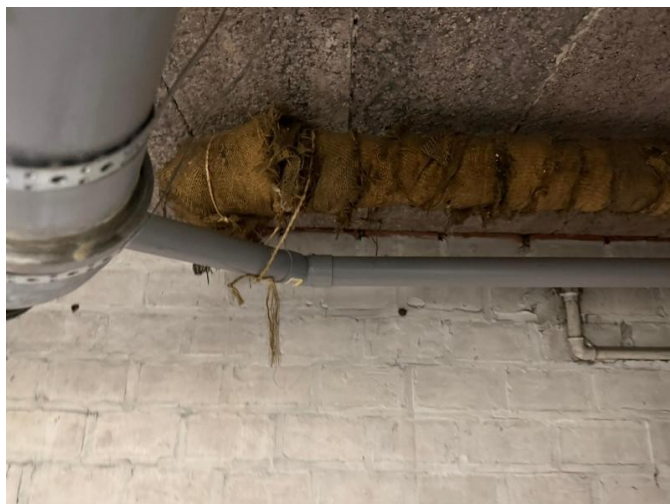
Conclusie

Geen asbest

#	Type	Referentie	Resultaat
3.1	Mengmonster	ST 4	Geen asbest

Beschrijving	Leidingisolatie
Omgeving	Binnen
Primaire drager	HVAC infrastructuur en uitrusting
Bindmiddel van materiaal	Gips - kalk
Gebondenheid op basis van bindmiddel	Niet-hechtgebonden
Hoeveelheid (lengte - omtrek - dikte - aantal)	<ul style="list-style-type: none">• 1,30 m - 17,00 cm - 17,00 cm - 1 stuk
Totaal volume	0,038 m ³
Identificatiemethode	Vaststelling met monsternamen
Destructieve handeling voor identificatie	Nee
Opmerking	Aangezien de weinige hoeveelheid leidingisolatie (en maar 1 bocht) is hier een mengstaal van genomen van: 2x puntmonster rechte stuk 1x puntmonster bocht.

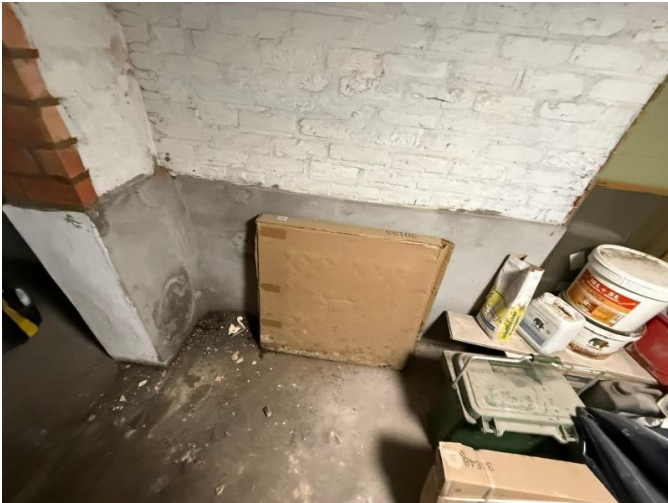
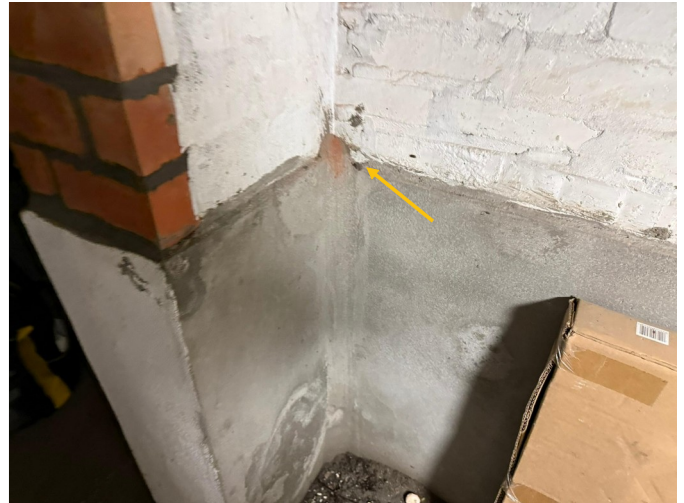
Fiche 4: Cementering kelder

Conclusie

Geen asbest

#	Type	Referentie	Resultaat
4.1	Mengmonster	ST 3	Geen asbest

Beschrijving	Cementering kelder
Omgeving	Binnen
Primaire drager	Binnenwand
Bindmiddel van materiaal	Gips - kalk
Gebondenheid op basis van bindmiddel	Niet-hechtgebonden
Hoeveelheid (oppervlakte - dikte - aantal)	• 60,00 m ² - 0,70 cm - 1 stuk
Totaal volume	0,42 m ³
Identificatiemethode	Vaststelling met monsternamen
Destructieve handeling voor identificatie	Nee

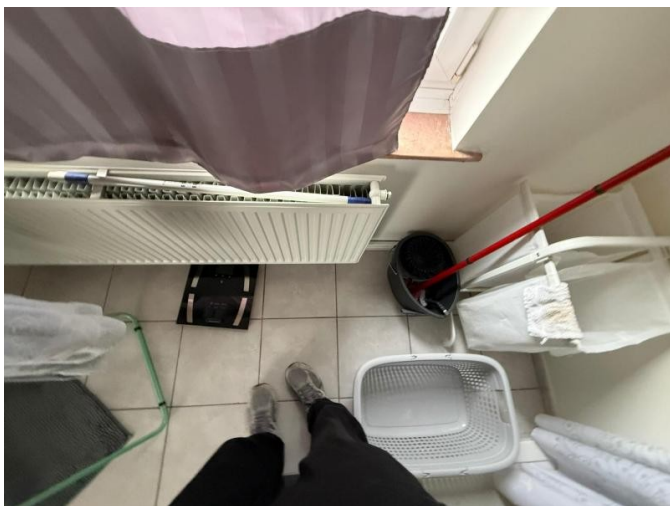
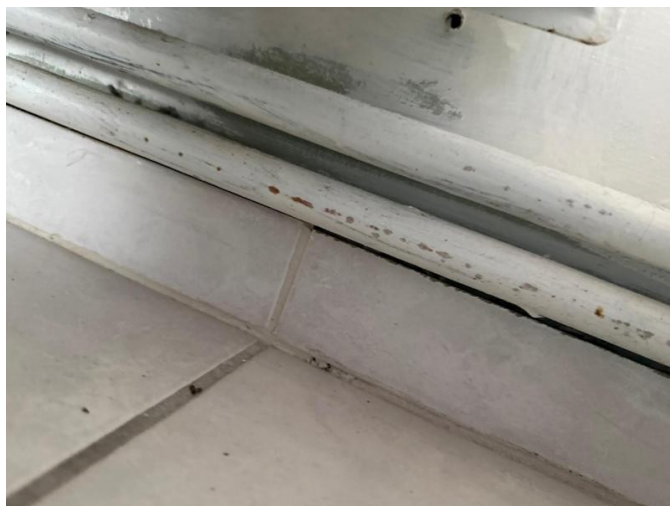
Fiche 5: Pleisterwerk muren

Conclusie

Geen asbest

#	Type	Referentie	Resultaat
5.1	Mengmonster	ST 1	Geen asbest

Beschrijving	Pleisterwerk muren
Omgeving	Binnen
Primaire drager	Binnenwand
Bindmiddel van materiaal	Gips - kalk
Gebondenheid op basis van bindmiddel	Niet-hechtgebonden
Hoeveelheid (oppervlakte - dikte - aantal)	• 109,00 m ² - 0,40 cm - 1 stuk
Totaal volume	0,436 m ³
Identificatiemethode	Vaststelling met monsternamen
Destructieve handeling voor identificatie	Nee
Opmerking	<p>Dit is een mengstaal van het pleisterwerk van Hasseltweg 58 bus 1 en 58 bus 11. Hier is een puntmonster genomen in:</p> <p>Hasseltweg 58 bus 11: badkamer en traphal.</p> <p>Hasseltweg 58 bus 1: woonkamer en berging.</p>
