# Asbestinventarisatetest

Hasseltweg 58/BU11, 3600 Genk

Attestnummer : 20251003-000226.000

Uitgegeven op : 03.10.2025

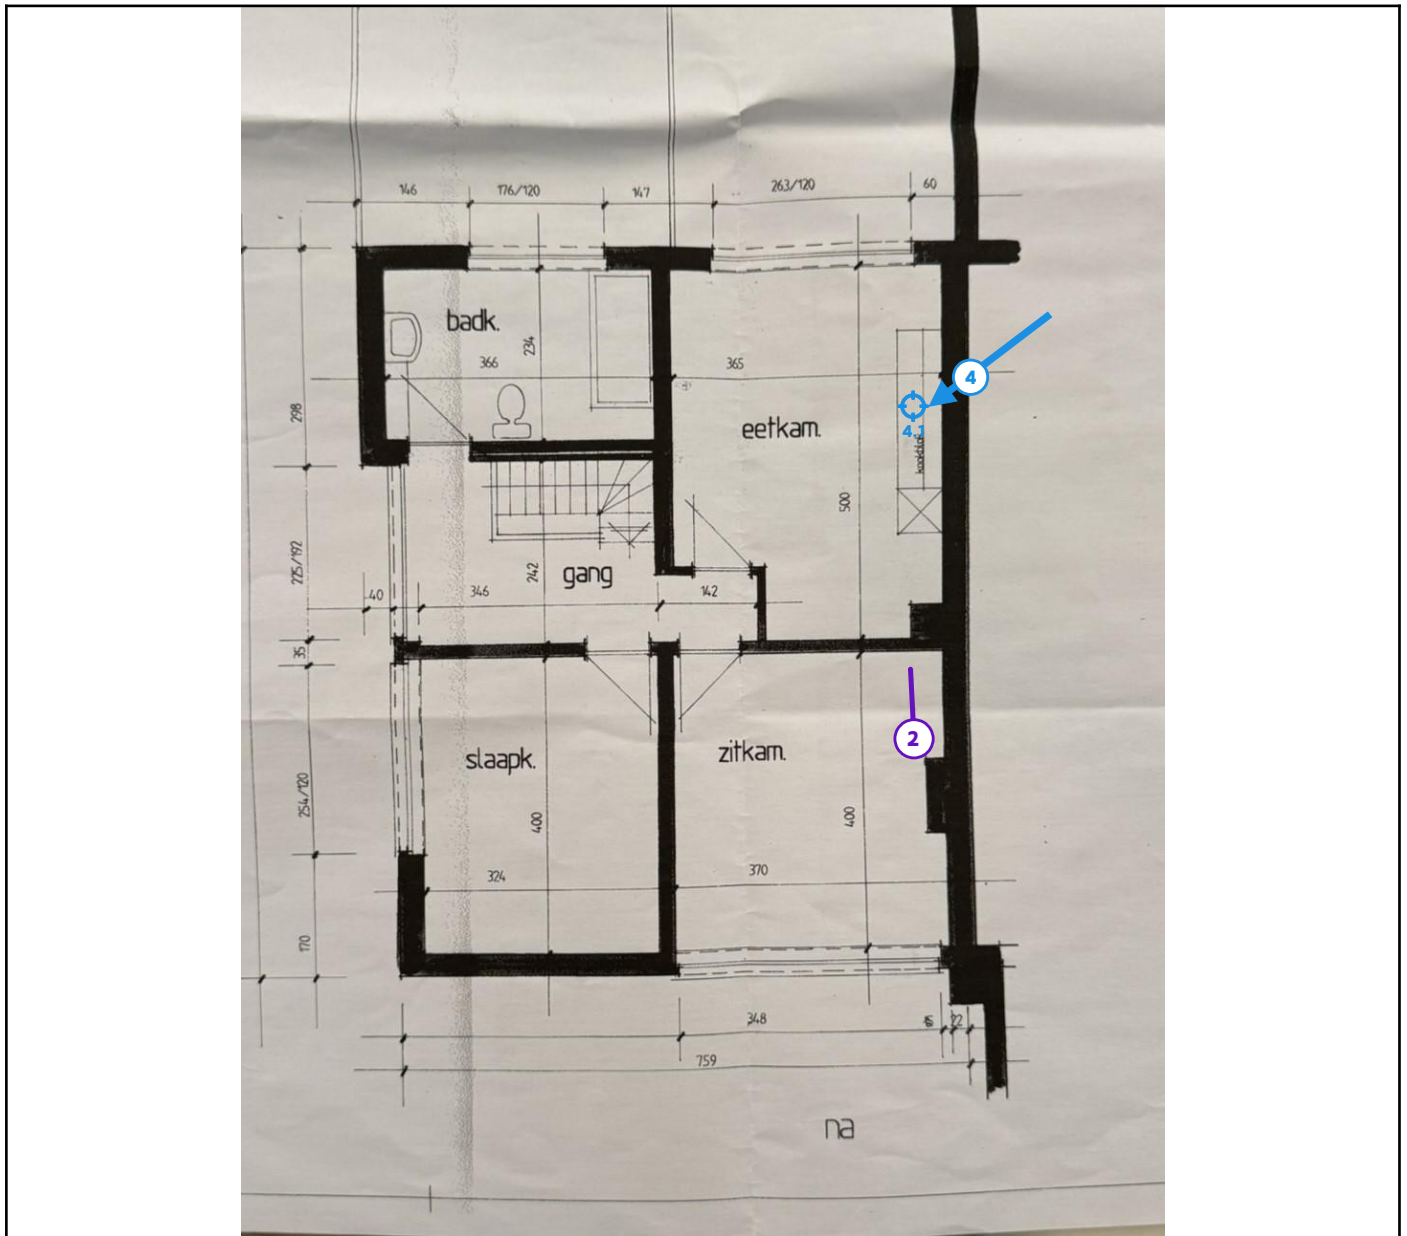
# Plan 1.1: Appartement

Beschrijving	Type	Actie
2. Elektrische verwarmingselementen	Advies	-
4. Antidreun wasbak	Geen asbest	-
4.1 Code: ST 2	Puntmonster	-

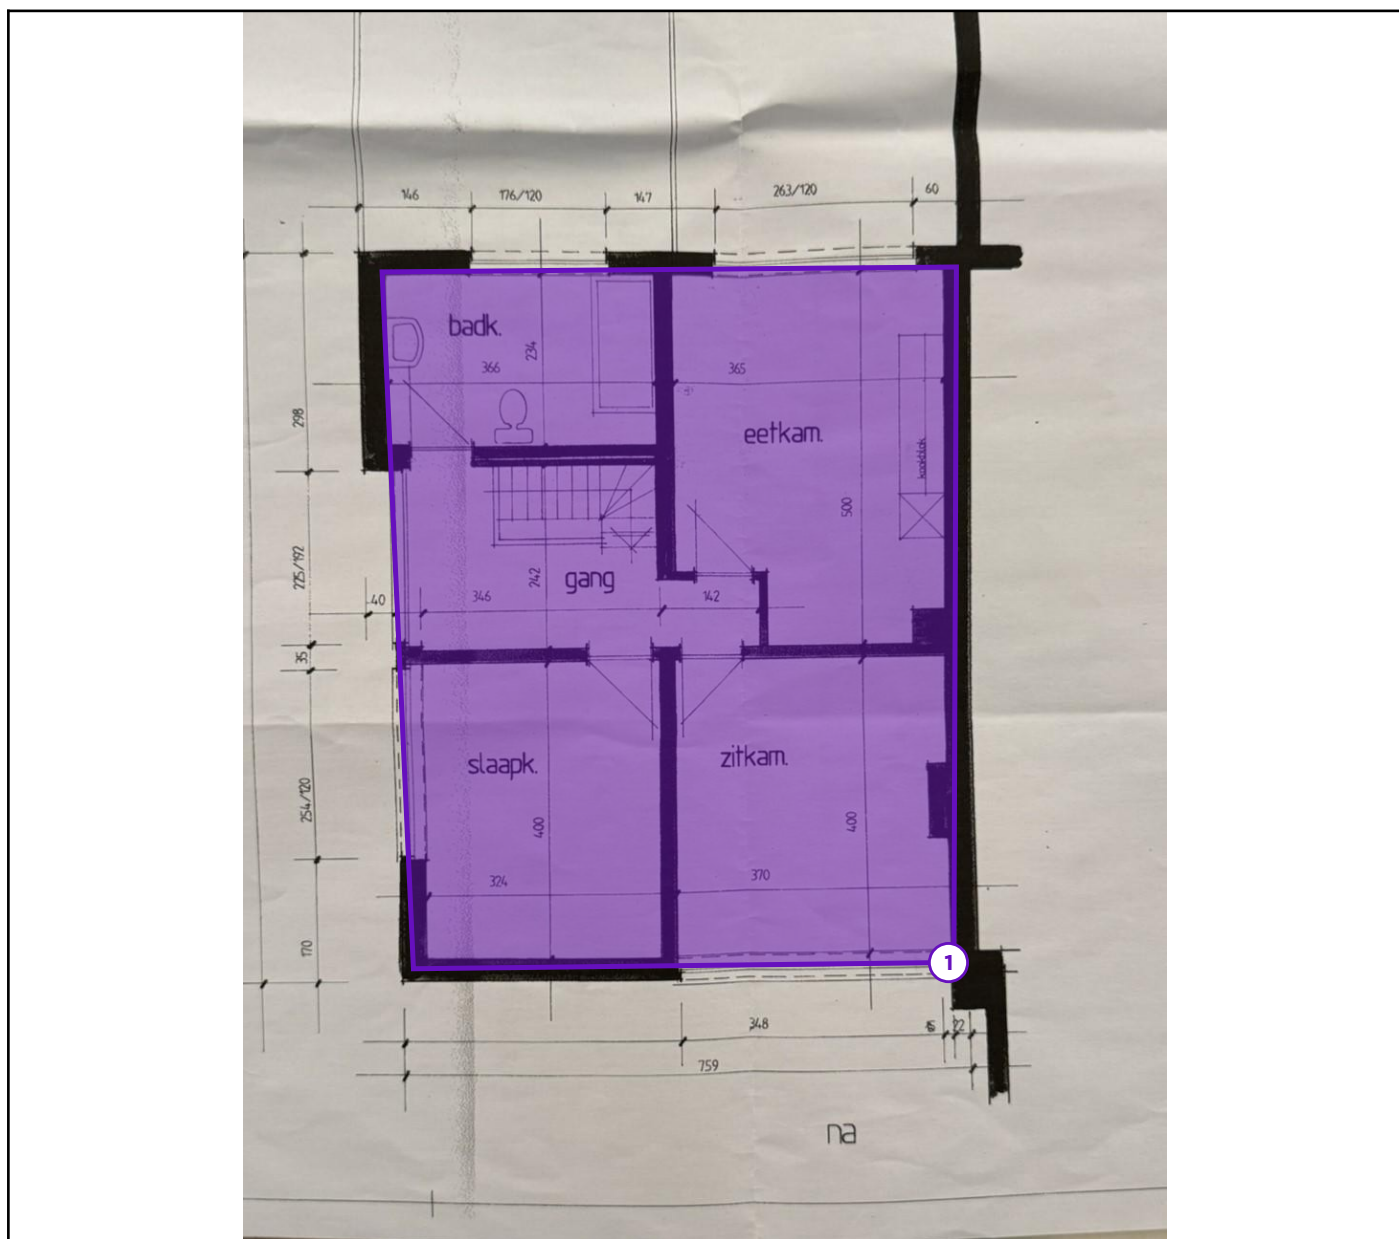
## Plan 1.2: Appartement

Beschrijving	Type	Actie
1. Plafonds uit niet asbestverdacht materiaal	Advies	-

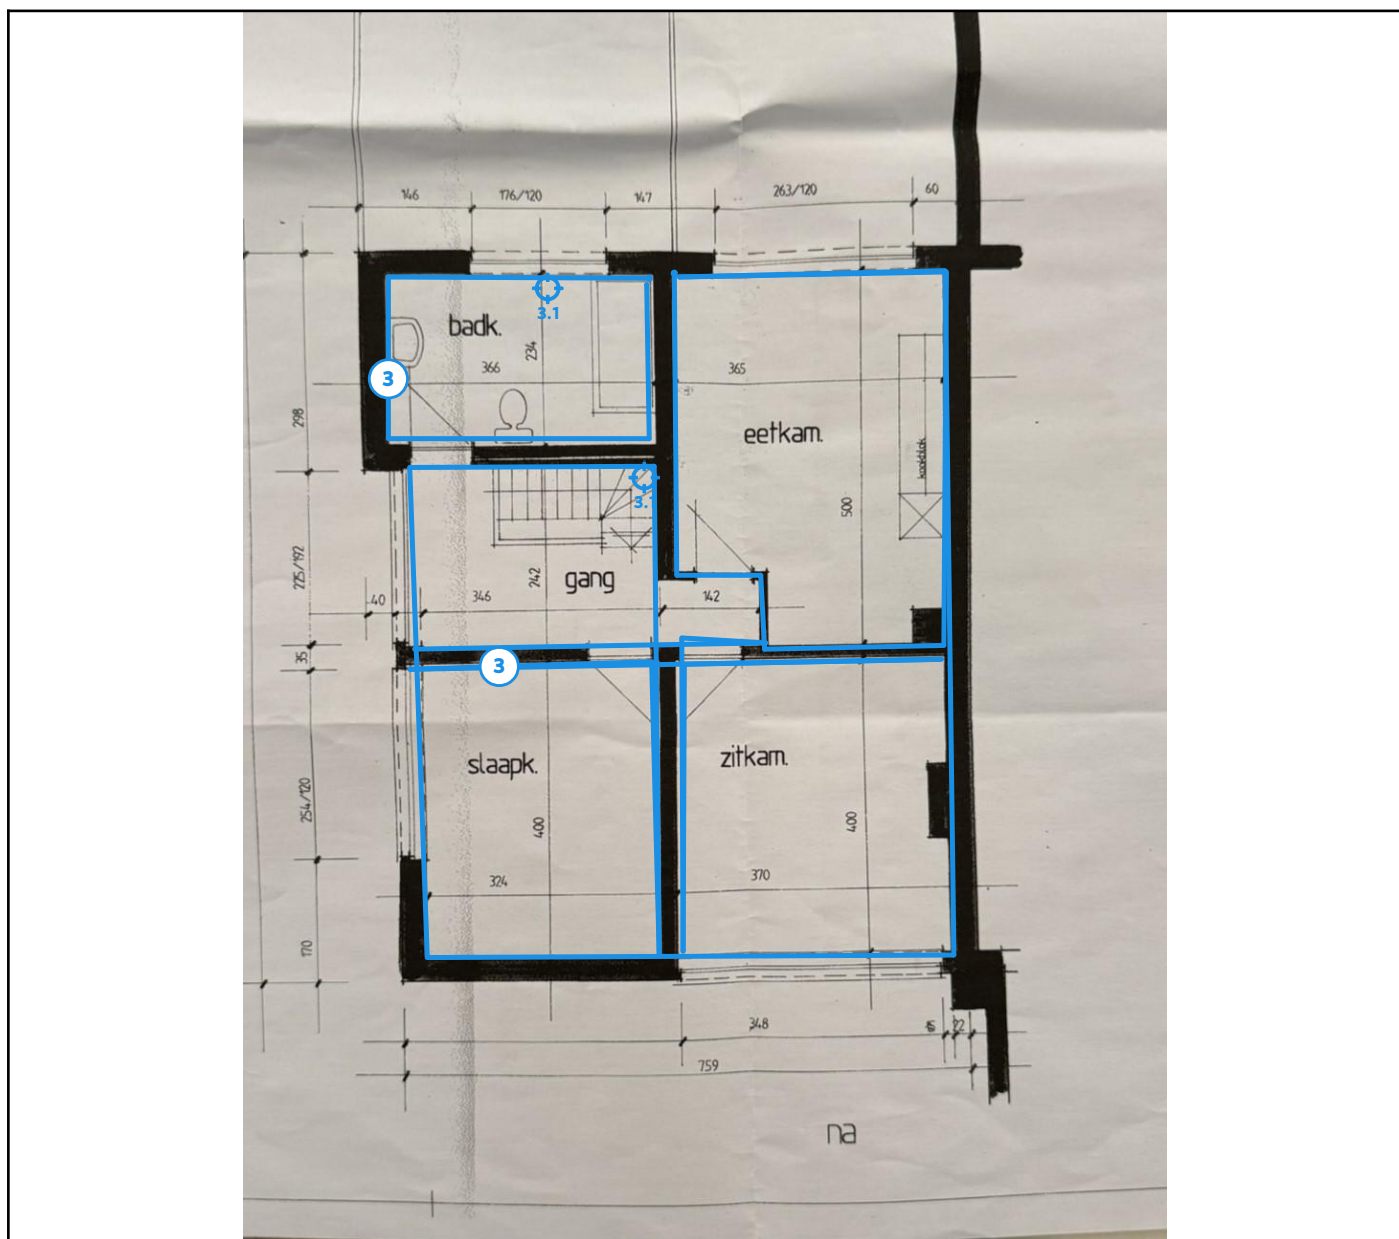
## Plan 1.3: Appartement

Beschrijving	Type	Actie
3. Pleisterwerk muren	Geen asbest	-
3.1 Code: ST 1	Mengmonster	-

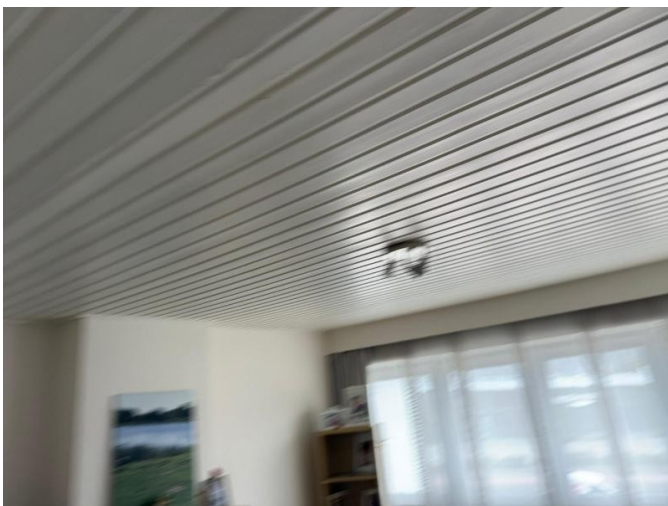
De plafonds zijn gemaakt van niet-asbestverdachte materialen (bijvoorbeeld laminaat, gyproc, ...), deze toepassingen zijn niet asbestverdacht. We hebben echter niet kunnen vaststellen of er mogelijk asbestverdachte of asbesthoudende materialen achter deze toepassingen aanwezig zijn. Bij renovatie of sloop is het aangeraden om een destructief onderzoek te laten uitvoeren van deze toepassingen.

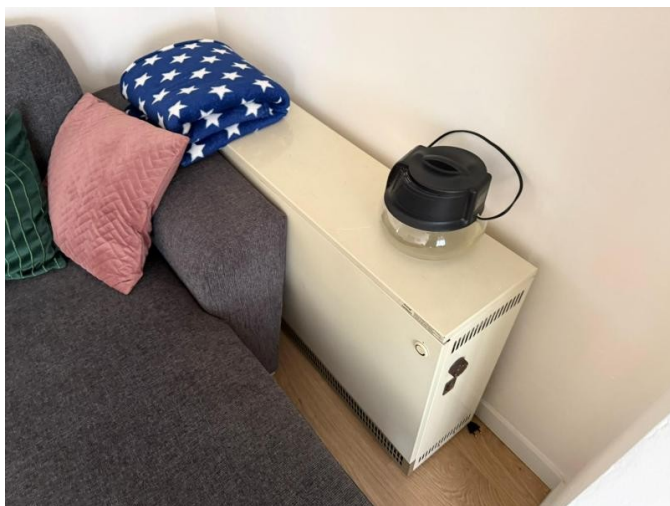
De elektrische verwarmingselementen kunnen asbesthoudende materialen bevatten. Deze zijn niet zichtbaar zonder destructief onderzoek te doen.

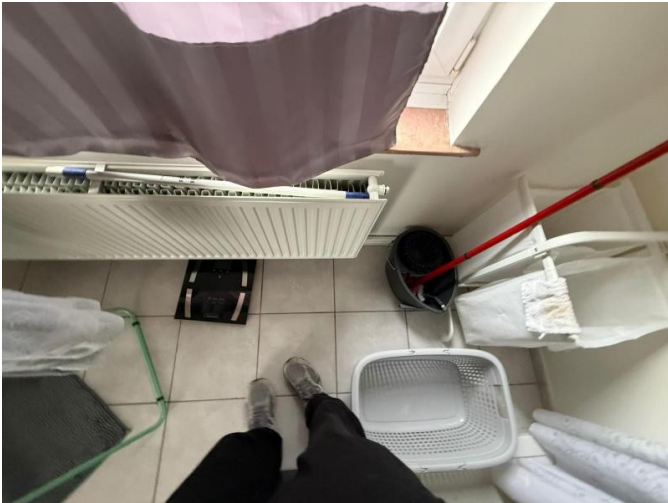
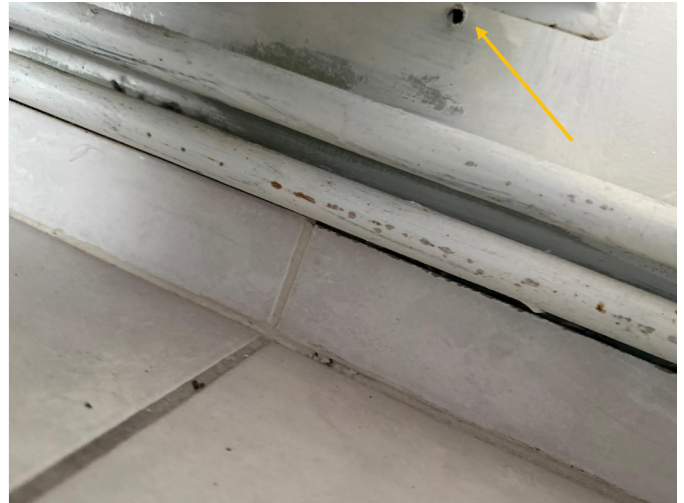
## Fiche 3: Pleisterwerk muren

Geen asbest

#	Type	Referentie	Resultaat
3.1	Mengmonster	ST 1	Geen asbest

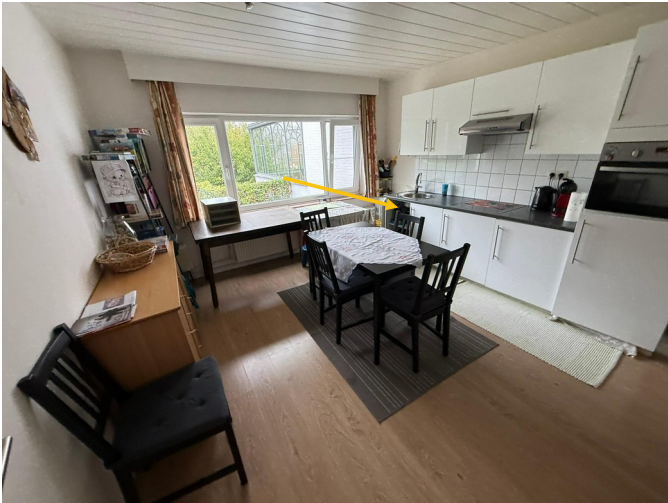
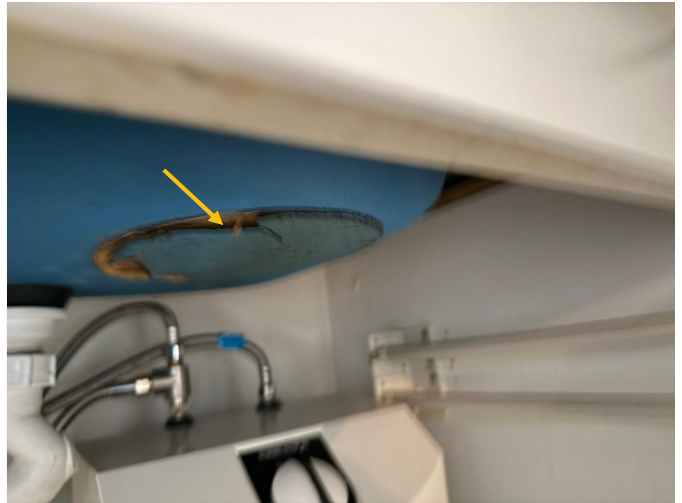
## Fiche 4: Antidreun wasbak

Geen asbest

#	Type	Referentie	Resultaat
4.1	Puntmonster	ST 2	Geen asbest
