Asbestinventarisatetest

Vlindersstraat 48, 3500 Hasselt
Gemeenschappelijke delen

Attestnummer : 20250825-000269.000
Uitgegeven op : 25.08.2025
Geldig tot : 25.08.2035

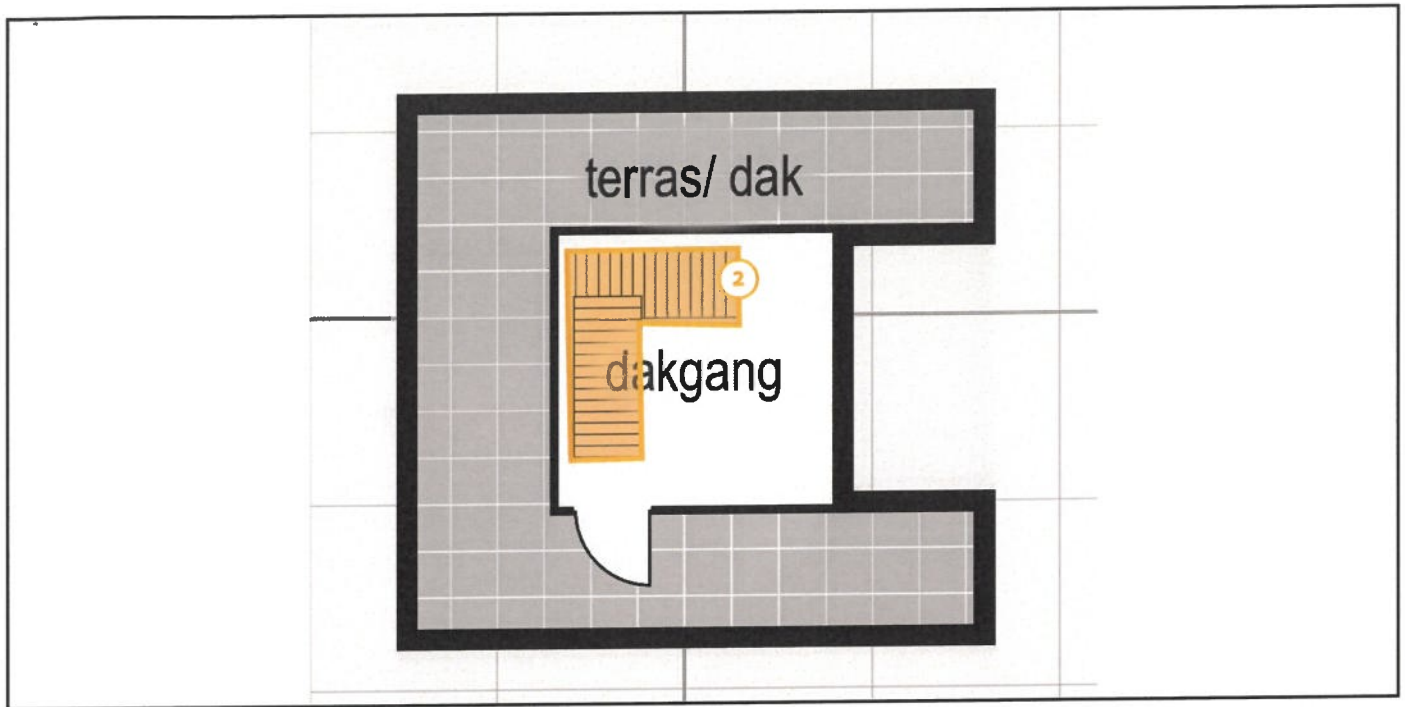
Plan 1.2: Verdiep 4

Beschrijving	Type	Actie
2. Massal trap	Asbestmateriaal	Zorgvuldig beheren

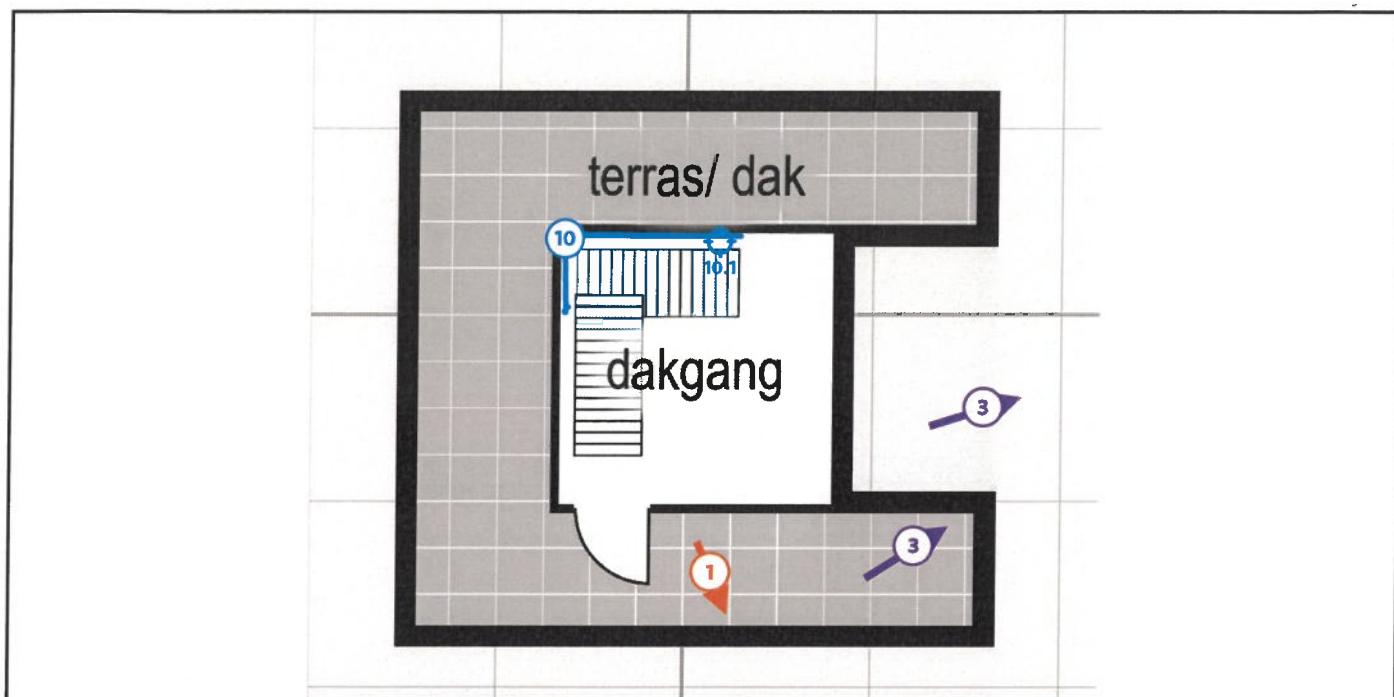
Plan 1.3: Verdiep 4

Beschrijving	Type	Actie
1. A-C buizen	Asbestmateriaal	Verwijderen
3. Schouwen	Beperking	-
10. Pleister trappenhal	Geen asbest	-
10.1 Code: MM05	Mengmonster	-

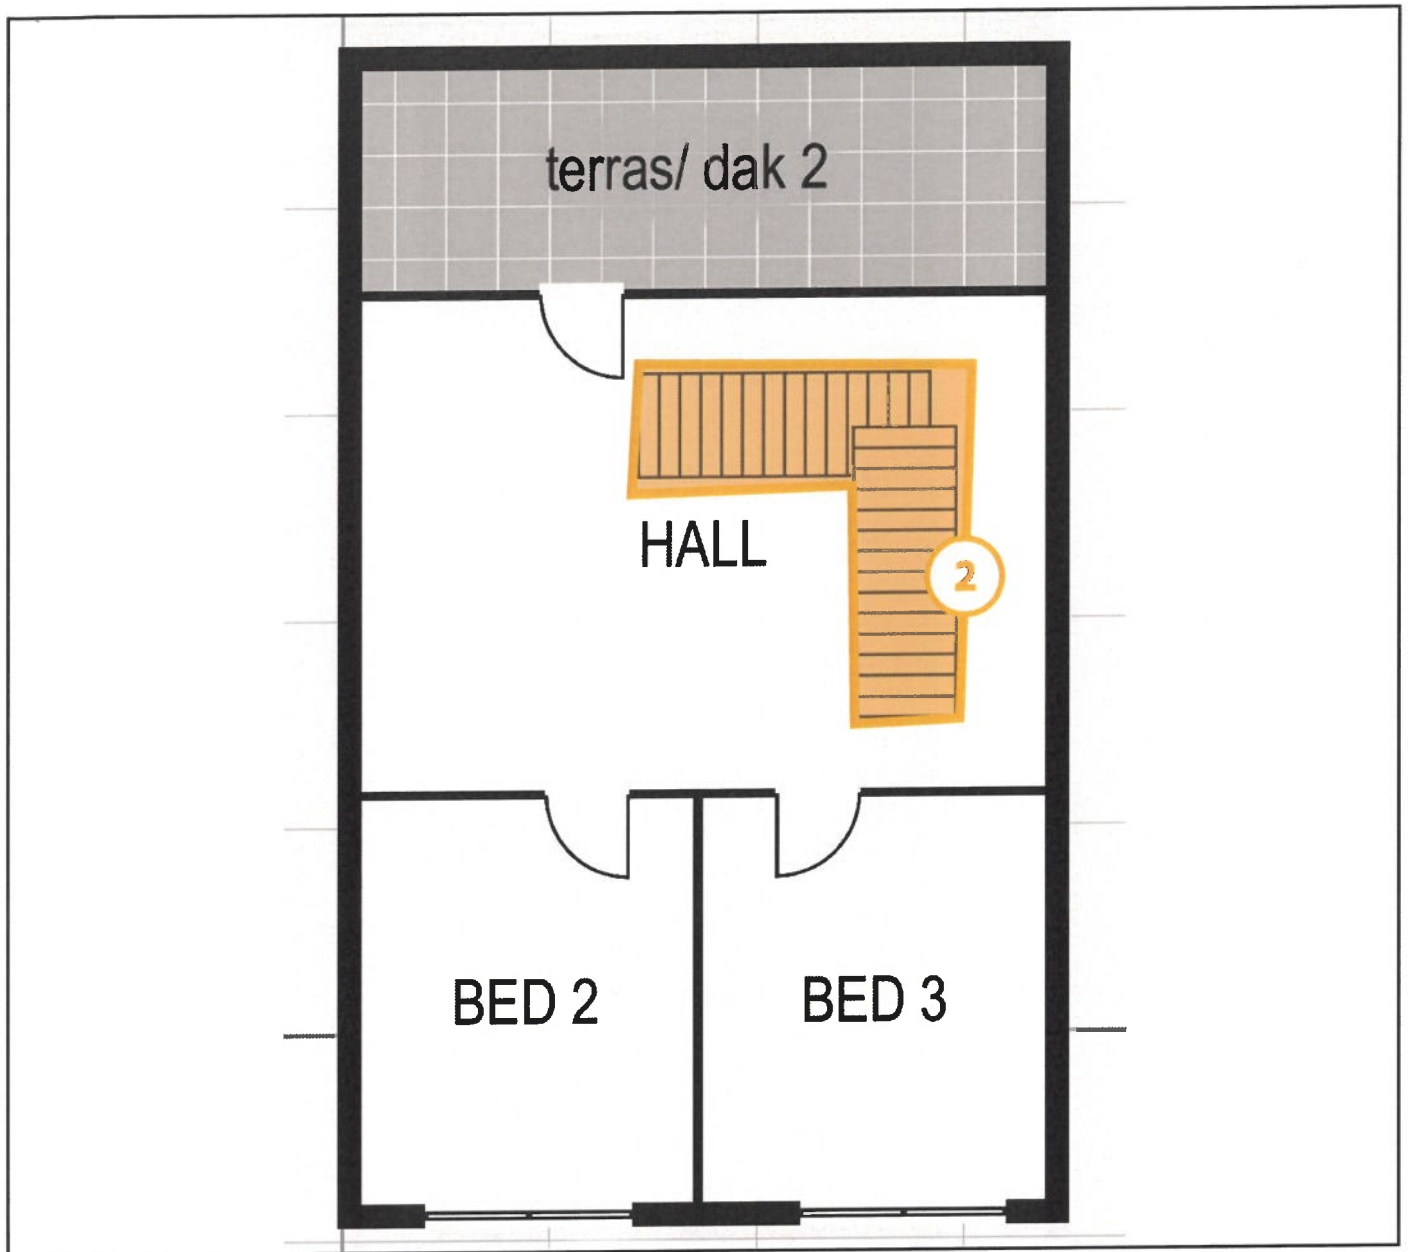
Plan 1.7: Verdiep 3

Beschrijving	Type	Actie
2. Massal trap	Asbestmateriaal	Zorgvuldig beheren

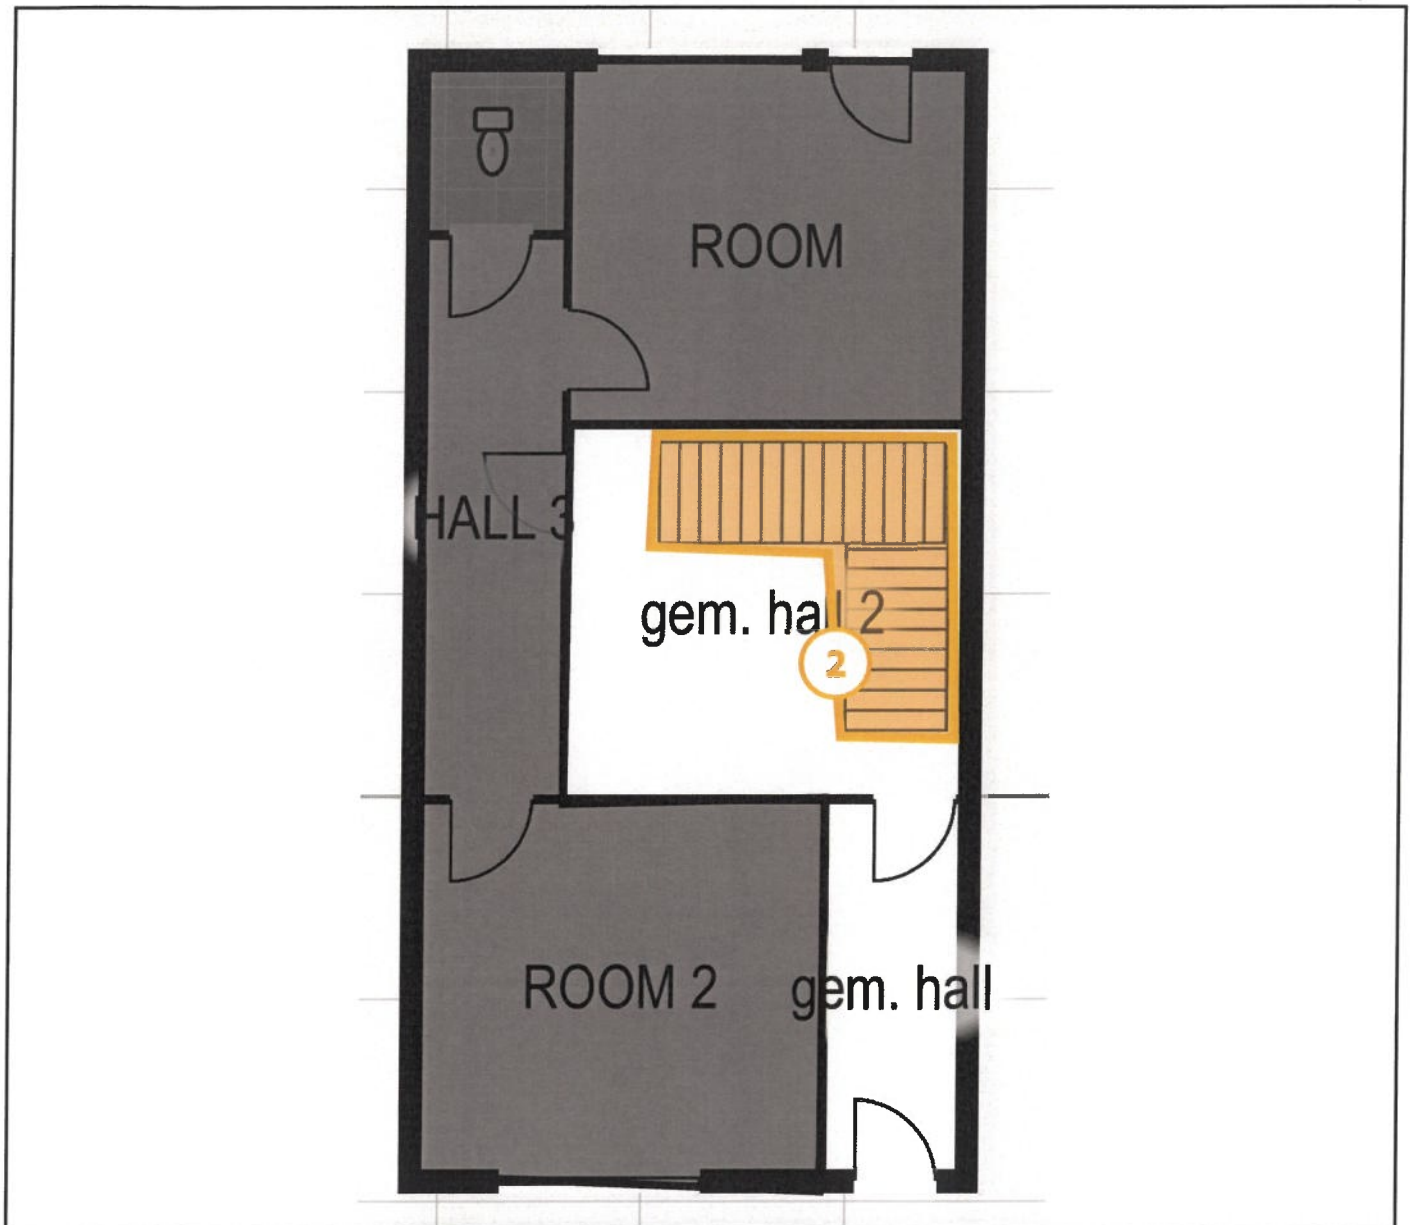
Plan 1.14: gelijkvloers

Beschrijving	Type	Actie
2. Massal trap	Asbestmateriaal	Zorgvuldig beheren

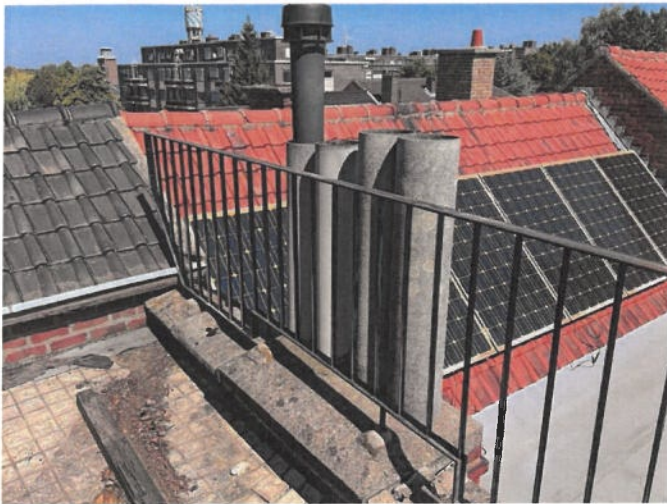
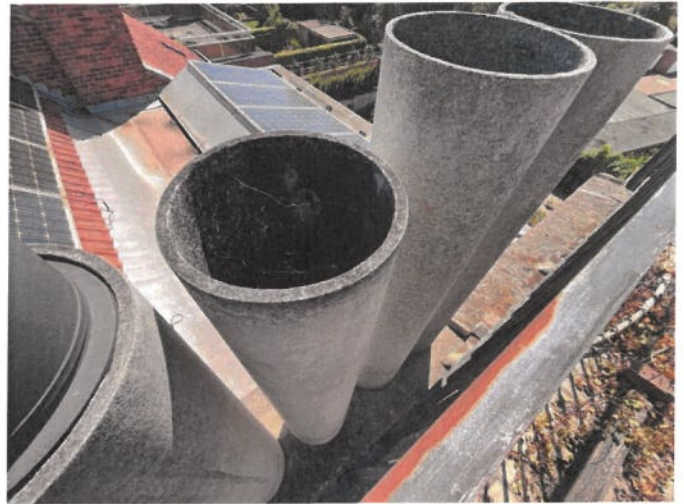
Conclusie

Het asbestmateriaal valt onder de mijlpaal van 2040.

Verwijderen

Eindbeoordeling materiaalrisico	Verhoogd materiaalrisico en/of verhoogde kans op vezelvrijgave
---------------------------------	--

Gebondenheid	Categorie 1: hechtgebonden in oorsprong
Asbestsoort (vezeltype)	Crocidoliet aanwezig
Asbestconcentratie	Laag (< 50%)
Afschermingsgraad van het gehele materiaal	Geheel of deels (ook) vrij aan binnenluchtstromen
Toestand van het materiaal	Licht beschadigd, licht verweerd. Intact calciumsilicaatmateriaal of categorie III 'gebondenheid'

Beschrijving	A-C buizen
Omgeving	Grenst aan binnen- en buitenlucht
Primaire drager	Ruimteverwarming
Asbestmateriaal	Buis, koper, leiding, pijp, doorvoer
Bindmiddel van asbestmateriaal	Cement
Gebondenheid op basis van bindmiddel	Hecht
Hoeveelheid (lengte - omtrek - dikte - aantal)	• 1,50 m - 40,00 cm - 2,00 cm - 4 stuks
Totaal volume	0,048 m ³
Eenvoudig bereikbaar	Ja
Bevestigingswijze	• Geklemd
Identificatiemethode	Vaststelling zonder monsternamen
Destructieve handeling voor identificatie	Nee

- Zorg voor een veilig beheer. Vermijd het beschadigen van het asbestmateriaal. Controleer de toestand jaarlijks op wijzigingen.
- Scherm in afwachting van verwijdering het asbestmateriaal af van luchtstromingen en verstoring: bijvoorbeeld door het te verpakken, te fixeren, af te dekken, signalisatie - afbakening aan te brengen, ...
- Voer bijkomende staalnames) uit.

- Eenvoudige handelingen: mag via doe-het-zelf of door werknemer(s) met opleidingsattest eenvoudige handelingen
Volgens de Codex Welzijn op het Werk (Boek VI, titel 3) mag je hechtgebonden asbesttoepassingen verwijderen via eenvoudige handelingen als ze niet beschadigd zijn, er geen vrije vezels zichtbaar zijn en de toestand bij verwijdering niet wijzigt. Dit mag enkel als je de juiste voorzorgsmaatregelen neemt, ter bescherming van jezelf en het milieu. Raadpleeg steeds het asbestattest en www.asbestinfo.be voor meer info.

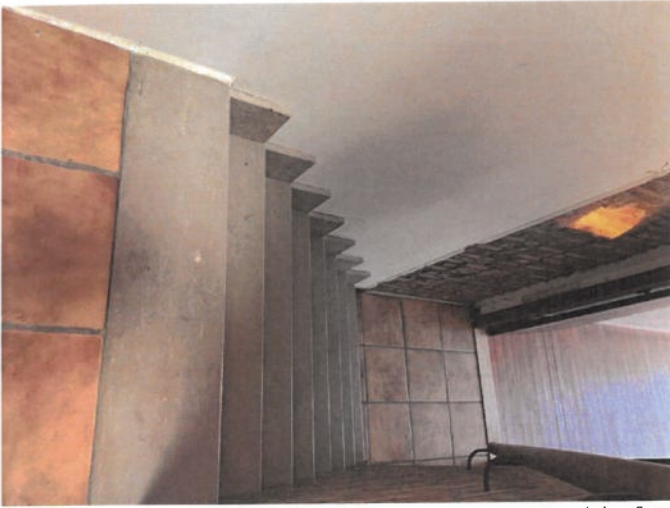
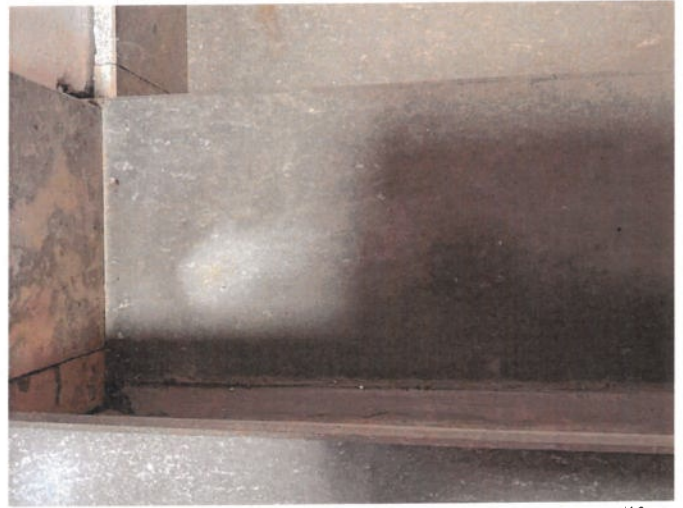
Conclusie

Het asbestmateriaal valt onder de mijlpaal van 2040.

Zorgvuldig beheren

Eindbeoordeling materiaalrisico	Laag materiaalrisico en/of verlaagde kans op vezelvrijgave
---------------------------------	--

Gebondenheid	Categorie 1: hechtgebonden in oorsprong
Asbestsoort (vezeltype)	Alleen chrysotiel
Asbestconcentratie	Laag (< 50%)
Afschermingsgraad van het gehele materiaal	Geheel of deels vrij aan de buitenlucht
Toestand van het materiaal	Licht beschadigd, licht verveerd. Intact calciumsilicaatmateriaal of categorie III 'gebondenheid'

Beschrijving	Massal trap
Omgeving	Binnen
Primaire drager	Vloer
Asbestmateriaal	Plaat, paneel, tablet - Type Massal
Bindmiddel van asbestmateriaal	Cement
Gebondenheid op basis van bindmiddel	Hecht
Hoeveelheid (oppervlakte - dikte - aantal)	• 40,00 m ² - 3,00 cm - 1 stuk
Totaal volume	1,20 m ³
Eenvoudig bereikbaar	Ja
Bevestigingswijze	• Geschroefd
Identificatiemethode	Vaststelling zonder monstername
Destructieve handeling voor identificatie	Nee

- Zorg voor een veilig beheer. Vermijd het beschadigen van het asbestmateriaal. Controleer de toestand jaarlijks op wijzigingen.
- Scherm in afwachting van verwijdering het asbestmateriaal af van luchtstromingen en verstoring: bijvoorbeeld door het te verpakken, te fixeren, af te dekken, signalisatie - afbakening aan te brengen, ...
- Voer bijkomende staalname(s) uit.

- Eenvoudige handelingen: mag via doe-het-zelf of door werknemer(s) met opleidingsattest eenvoudige handelingen
Volgens de Codex Welzijn op het Werk (Boek VI, titel 3) mag je hechtgebonden asbesttoepassingen verwijderen via eenvoudige handelingen als ze niet beschadigd zijn, er geen vrije vezels zichtbaar zijn en de toestand bij verwijdering niet wijzigt. Dit mag enkel als je de juiste voorzorgsmaatregelen neemt, ter bescherming van jezelf en het milieu. Raadpleeg steeds het asbestattest en www.asbestinfo.be voor meer info.

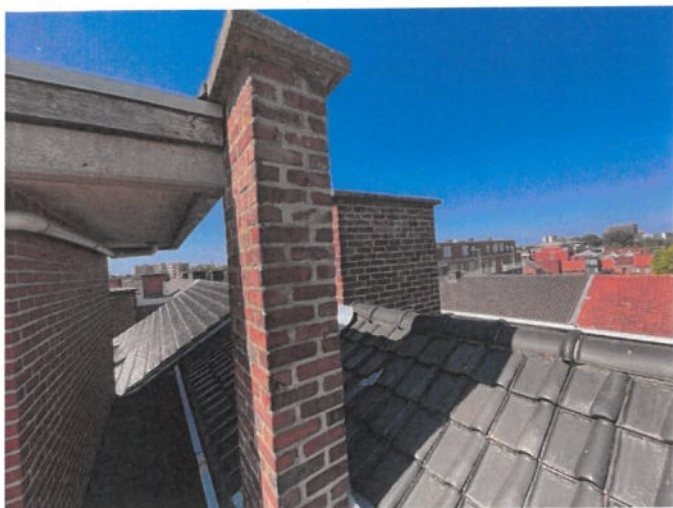
Situeringfoto

Tijdelijke beperking

Reden: Het te onderzoeken materiaal situeert zich hoger dan 3,50 m te rekenen vanaf een veilige ondergrond

Uitleg van de asbestdeskundige: Schouwen bevatten mogelijks aan de binnenzijde asbesthoudend materiaal. De schouwen van de woning zijn vast te stellen maar het is niet waarneembaar of er aan de binnenzijde asbestverdacht materiaal aanwezig is. Bij destructief onderzoek dient dit nader onderzocht te worden.

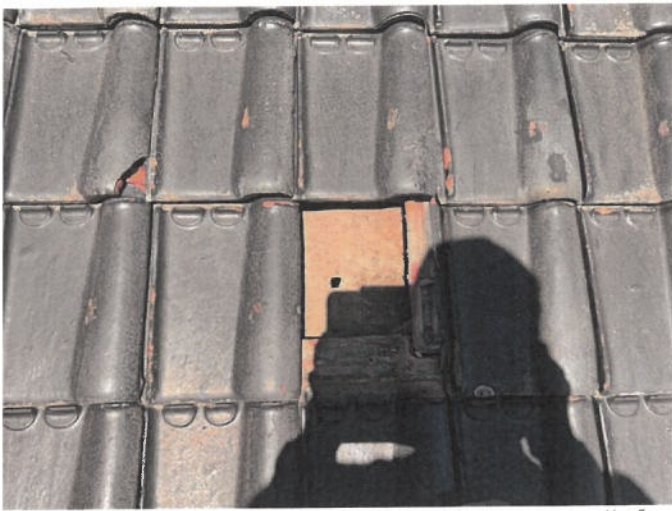
Vrije foto

Advies

geen asbest onderdak
