Asbestinventarisatetest

Langstukweg 12, 3600 Genk

Attestnummer : 20260630-000365.000

Uitgegeven op : 30.06.2026

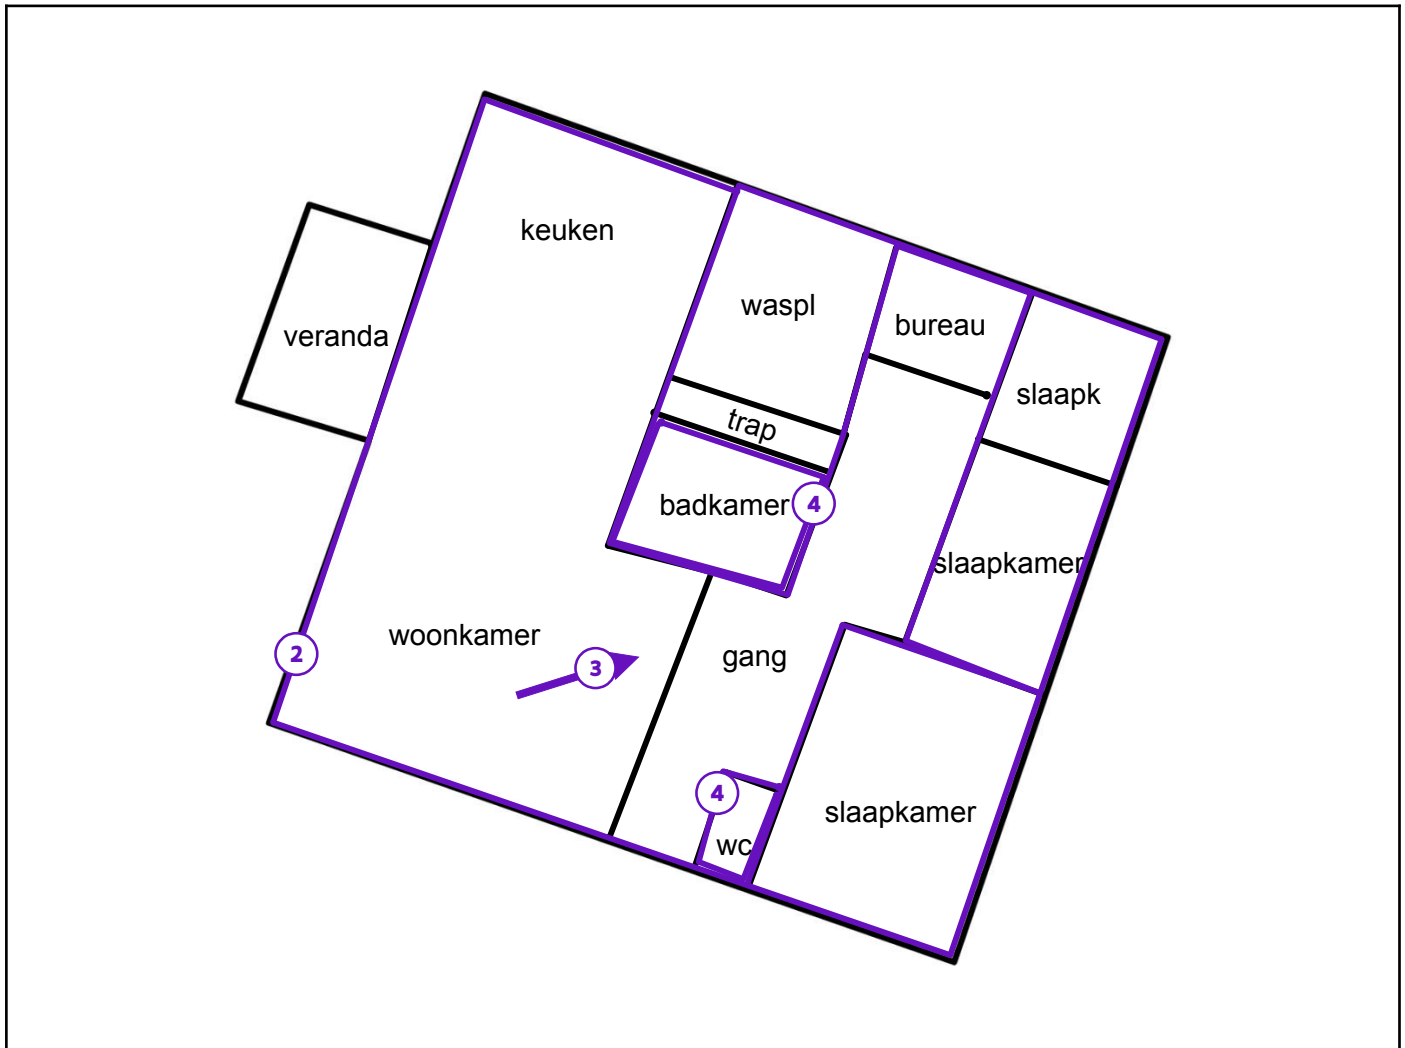
Plan 1.4: V0

Beschrijving	Type	Actie
2. lambrisering: niet asbest verdacht	Advies	-
3. Kachelkoord: niet asbest verdacht	Advies	-
4. Tegellijm	Advies	-

Er is geen staalname van de tegellijm mogelijk zonder destructief te werk te gaan. Bij werken dient dit verder onderzocht te worden (destructief).

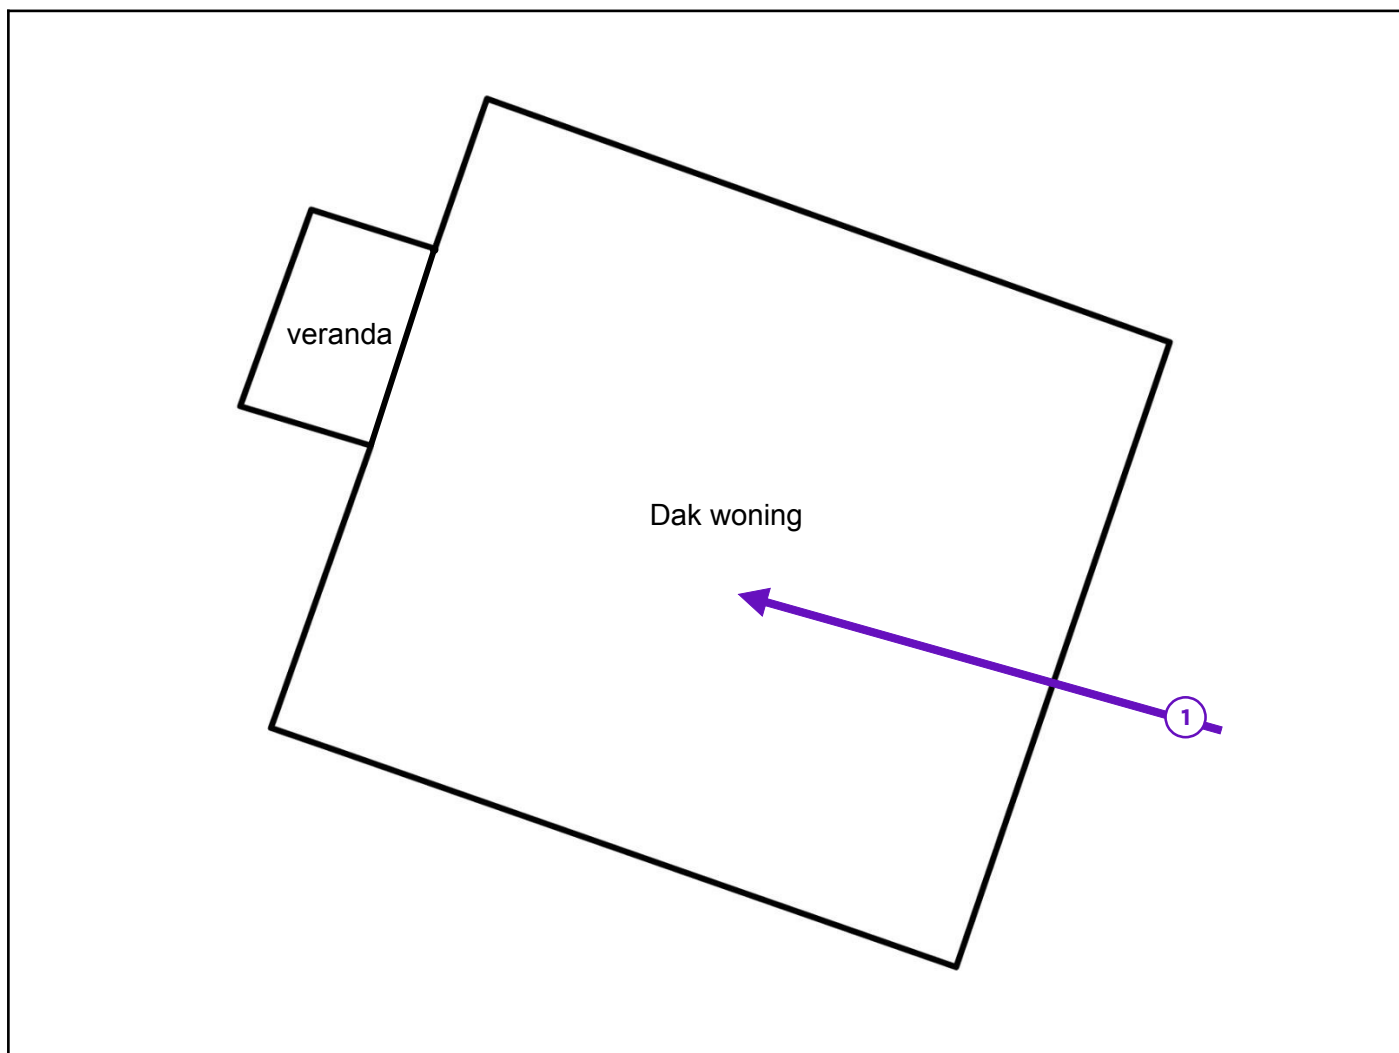
Plan 1.6: V1 kopie

Beschrijving	Type	Actie
1. Rookgaskanaal	Beperking	-

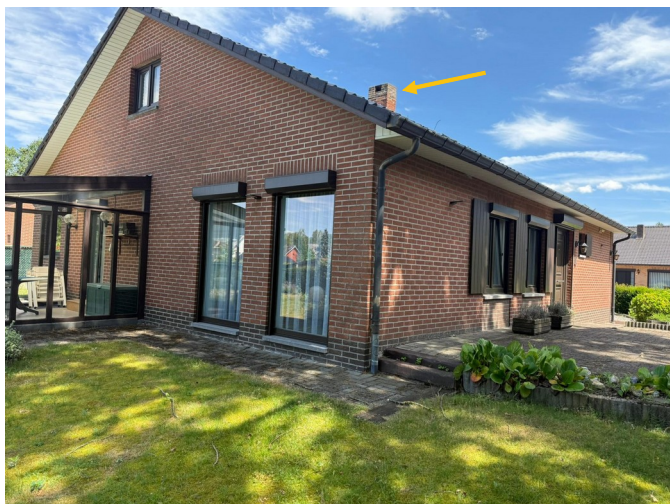
Situeringfoto

Tijdelijke beperking

Reden: Er is geen volledige risicobeoordeling mogelijk

Uitleg van de asbestdeskundige: De binnenzijde van de rookgaskanalen zijn niet inspecteerbaar zonder destructieve handelingen. Ook de bovenkant van de rookgaskanalen zijn niet zichtbaar omwille van de hoogte.

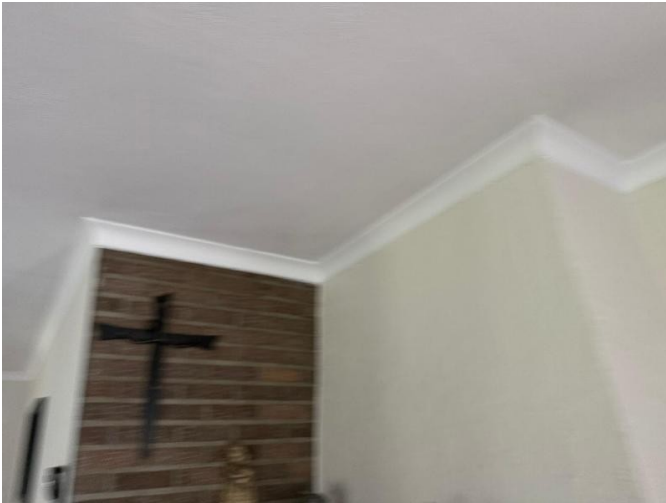
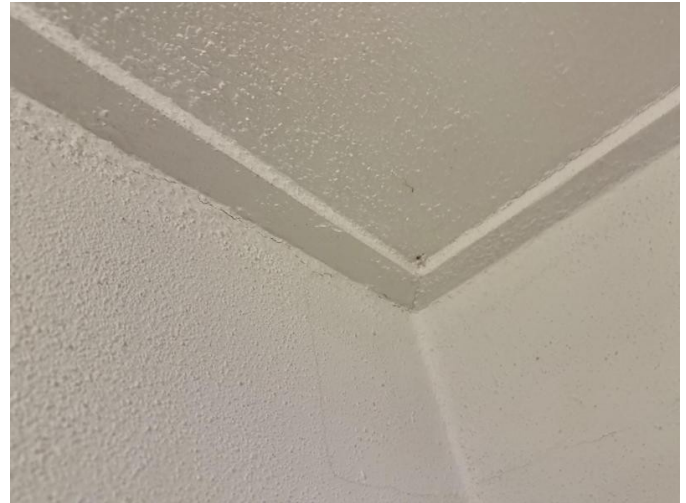
Informatie over een niet-asbestverdacht materiaal

De lambrisering bestaat uit een niet asbestverdacht materiaal (hout of isomo).

Basis voor advies	De asbestdeskundige beoordeelt het materiaal als niet-asbestverdacht.
--------------------------	---

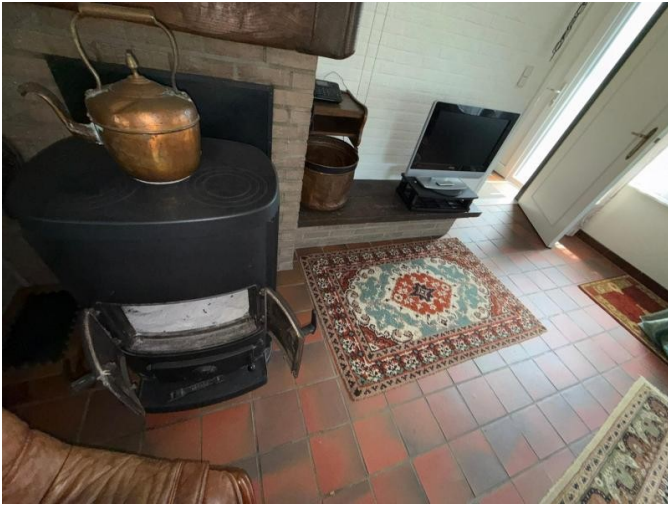
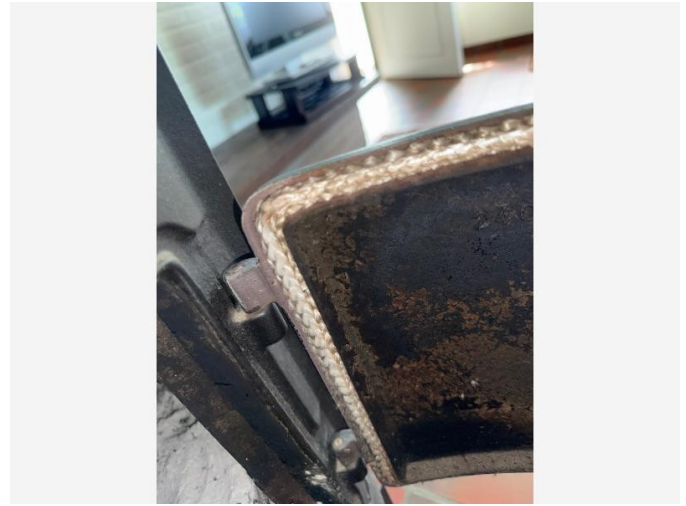
Informatie over een niet-asbestverdacht materiaal

Het kachelkoord is glimmend, dit is niet asbest verdacht.

Basis voor advies	De asbestdeskundige beoordeelt het materiaal als niet-asbestverdacht.
-------------------	---

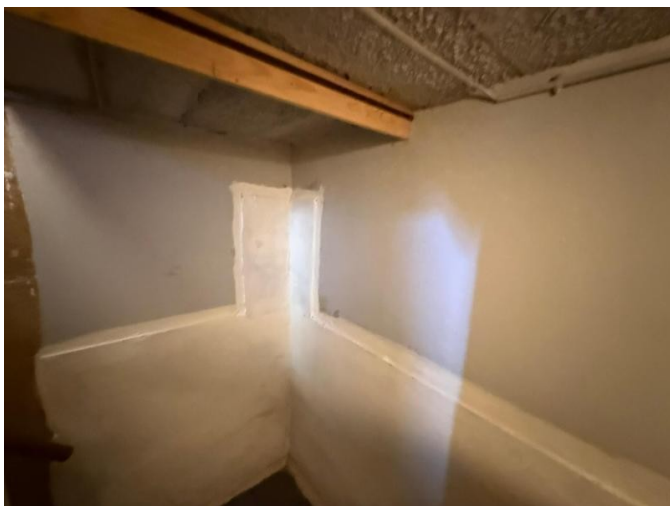
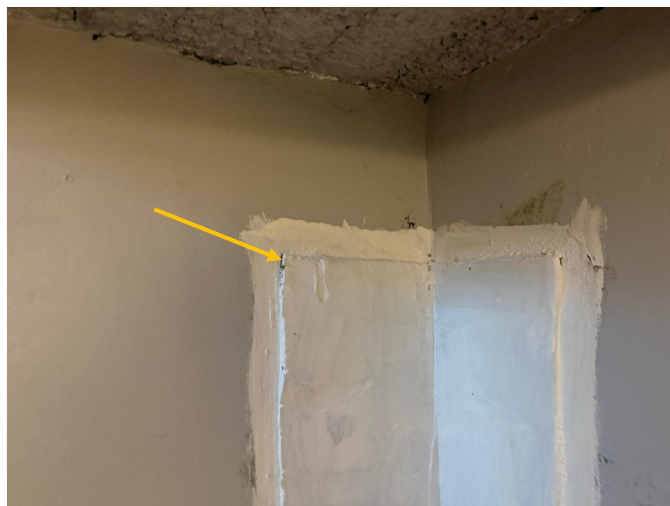
Fiche 5: Cementering kelder

Conclusie

Geen asbest

#	Type	Referentie	Resultaat
5.1	Mengmonster	ST 3	Geen asbest

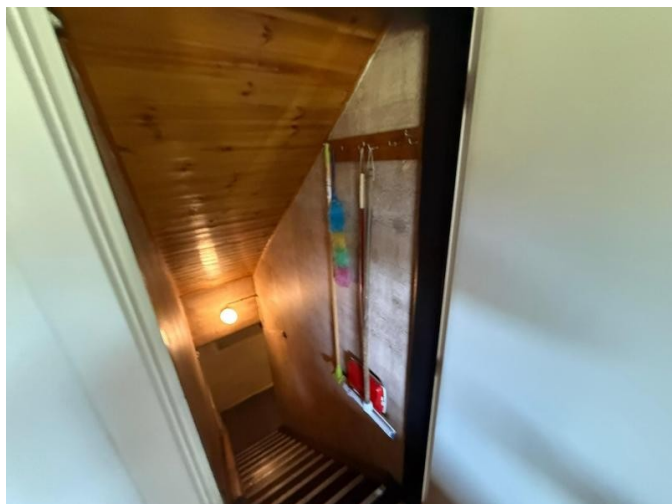
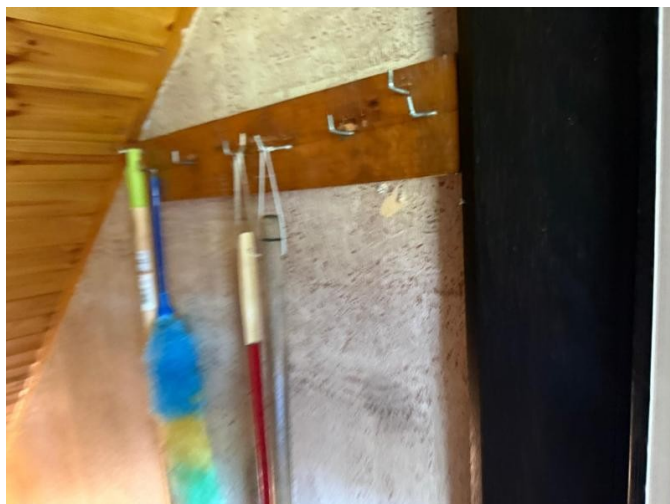
Fiche 6: Pleisterwerk muren

Conclusie

Geen asbest

#	Type	Referentie	Resultaat
6.1	Mengmonster	ST 1	Geen asbest

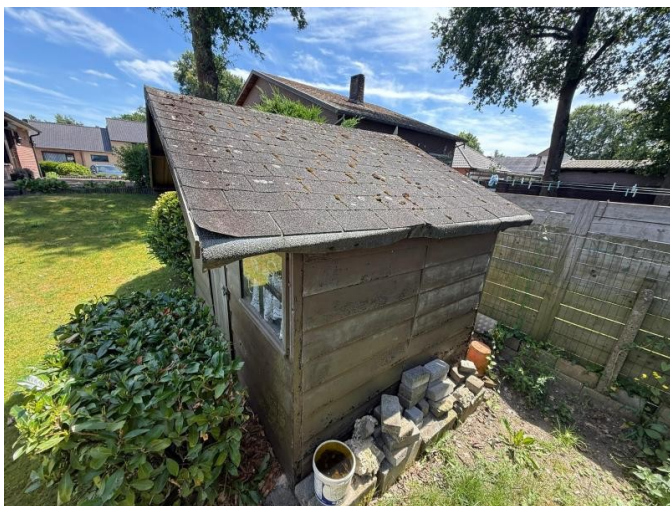
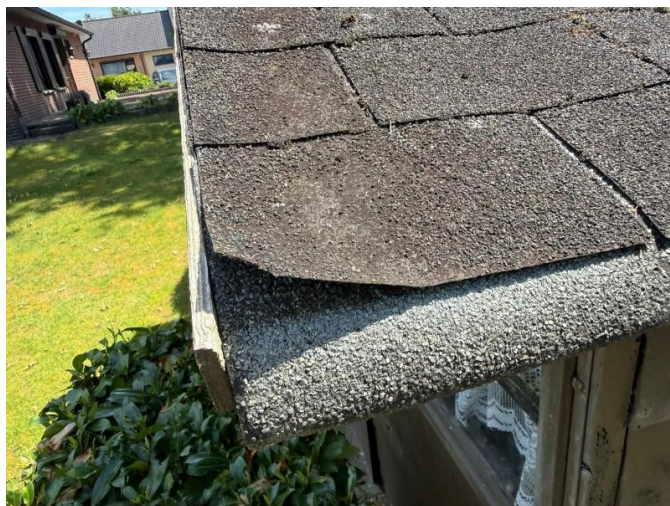
Fiche 7: Roofing shingles tuinhuis

Conclusie

Geen asbest

#	Type	Referentie	Resultaat
7.1	Puntmonster	ST 4	Geen asbest

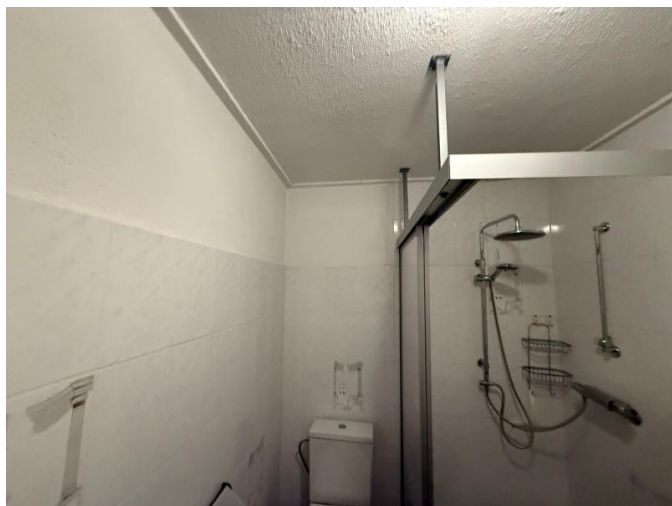
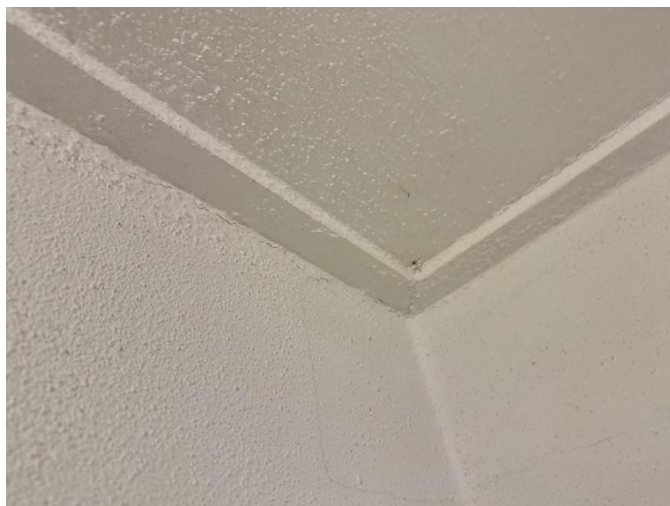
Fiche 8: Pleisterwerk plafond

Conclusie

Geen asbest

#	Type	Referentie	Resultaat
8.1	Mengmonster	ST 2	Geen asbest
