# Asbestinventarisatetest

Weg Naar As 91, 3600 Genk

Attestnummer : 20251112-000353.000

**Niet-asbestveilig**

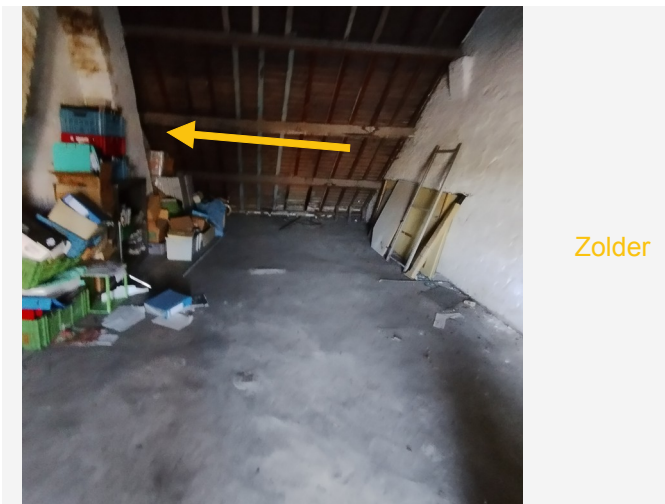
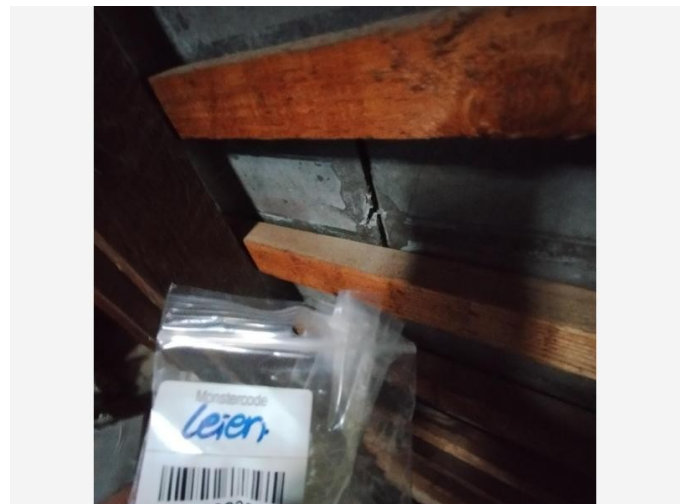
Zolder

| Identificatiemethode | <p>De asbestdeskundige beoordeelt het materiaal als asbestverdacht en dus asbesthoudend, en dit zonder monstername.</p> <p>Motivatie: De monstername brengt andere schade aan dan schade die inherent is aan de monstername.</p> |
| Opmerking | <p>De opgegeven volumes betreffen een beredeneerde schatting, er worden geen rechten toegekend aan deze schatting.</p> <p>De materialen zijn visueel herkend als asbest verdacht.</p> |

- Eenvoudige handelingen: mag via doe-het-zelf of door werknemer(s) met opleidingsattest eenvoudige handelingen  
EH via doe-het zelf Standaard dragen van de nodige wegwerp beschermingsmiddelen FFP 3 masker , handschoenen en tyvec CAT III type 5-6 , afwasbaar schoeisel Indien mogelijk de ondervloer afdekken , leien voorzichtig verwijderen, extra fixeren, niet breken , niet gooien, onmiddellijk verpakken of voorzichtig in container met asbest bag plaatsen. Voldoende benevelen/bevochtigen tijdens de duur van de werken. Gebruik geen storkokers. Voor hechtgebonden toepassingen: Bij verwijdering door doe-het-zelf moet men dit afval dubbel en luchtdicht verpakt aandienen bij het gemeentelijk recyclagepark. Men raadpleegt best op voorhand de voorwaarden van het recyclagepark. Indien leien in slechte staat zijn en kans bestaat op breken : Eenvoudige handeling opgeleid personeel , alle werknemer(s) moeten wel beschikken over een opleidingsattest eenvoudige handelingen 8u Zie ook link Zie <https://ovam.vlaanderen.be/wie-mag-wat->

-er geen minderjarigen of derden aanwezig zijn -u beschikt over PE-folie en zakken om loskomende deeltjes en het afval op te vangen en te verpakken -u beschikt over een vernevelaar (water) of fixeermiddel om het asbestmateriaal te bevochtigen tijdens de volledige duur van de werken -u weet hoe u asbestmateriaal veilig kan demonteren zonder stof of breuken -u beschikt over natte doeken om eventuele resten en stof weg te nemen

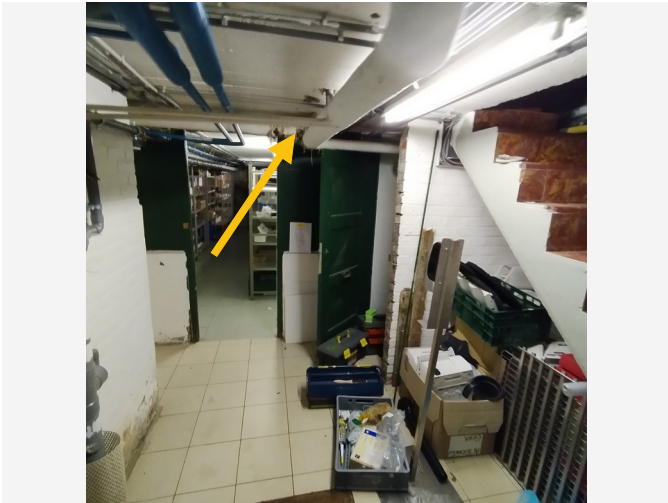
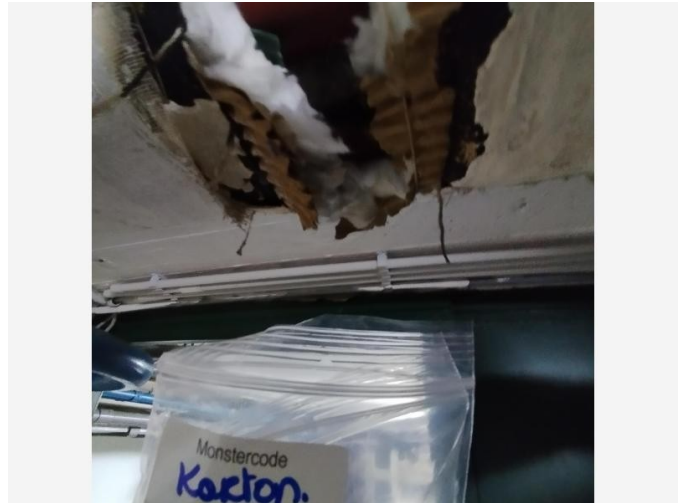
## Fiche 17: Leidingisolatie: karton

Geen asbest

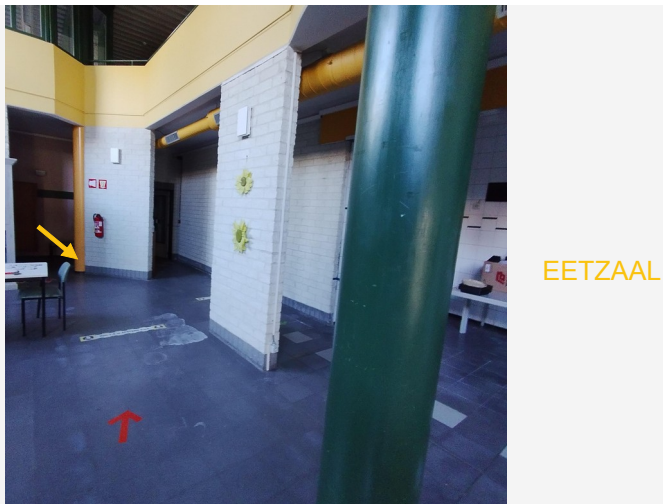
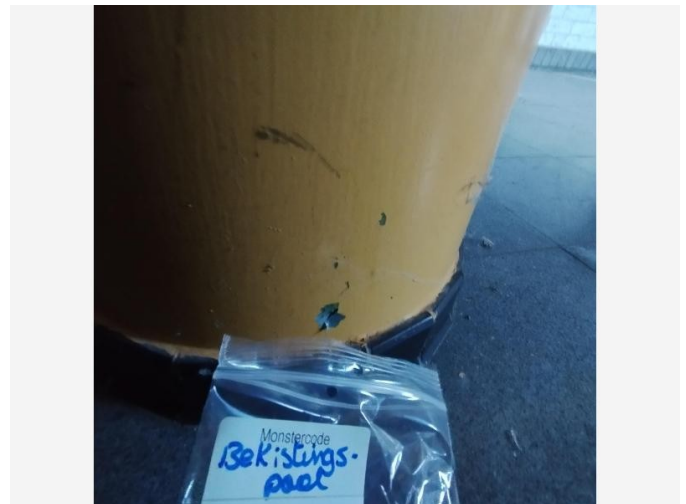
## Fiche 19: Verloren bekistingspaal

Geen asbest

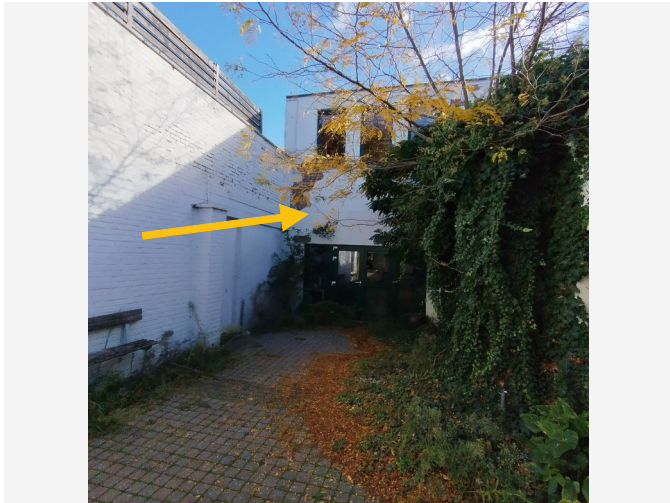
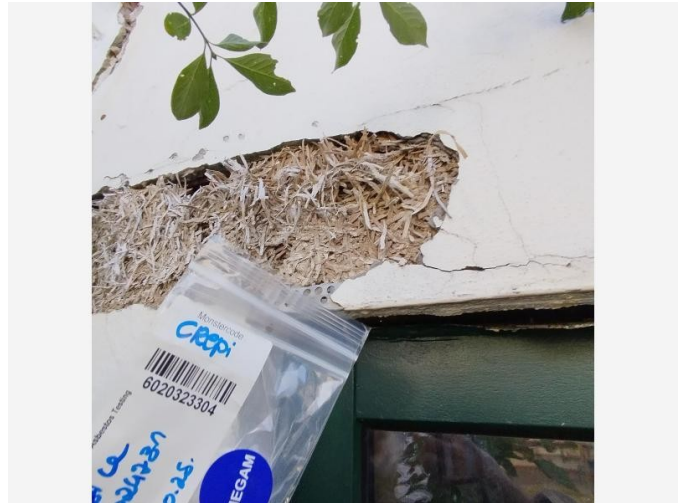
## Fiche 22: Crepi buitentoepassing (met staalname)

Geen asbest

| Opmerking | <p>In het inspectieprotocol is een monstername van crepi verplicht om dit te identificeren als niet-asbesthoudend.</p> <p>De vermelde oppervlaktes, diktes, gewichten en volumes betreffen een beredeneerde schatting. Er worden geen rechten verleend aan deze oppervlaktes/diktes/volumes.</p> |

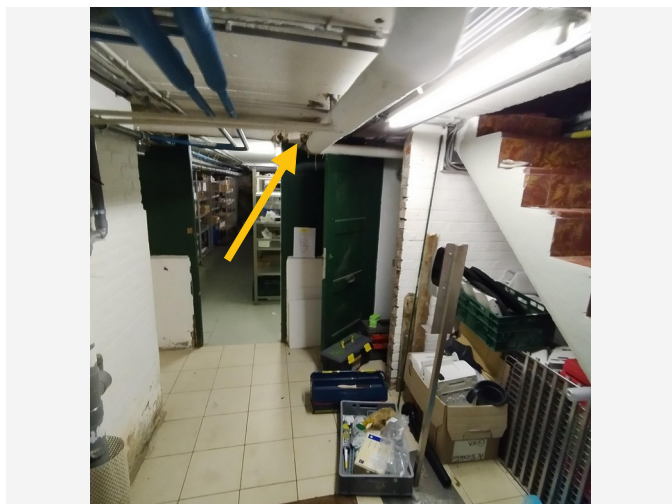
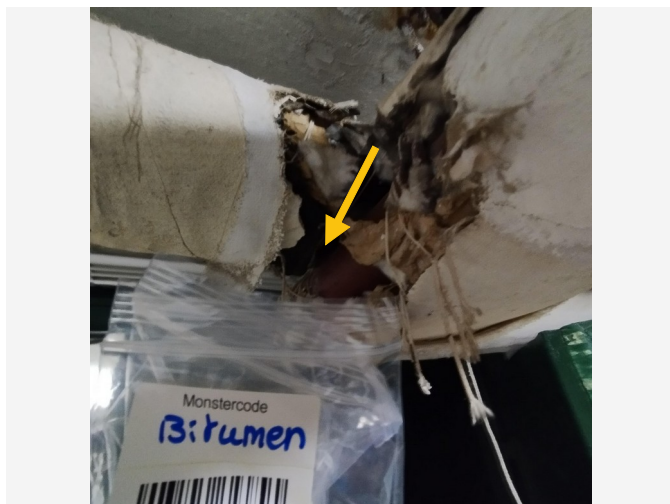
## Fiche 24: Bitumen leidingisolatie.

Geen asbest

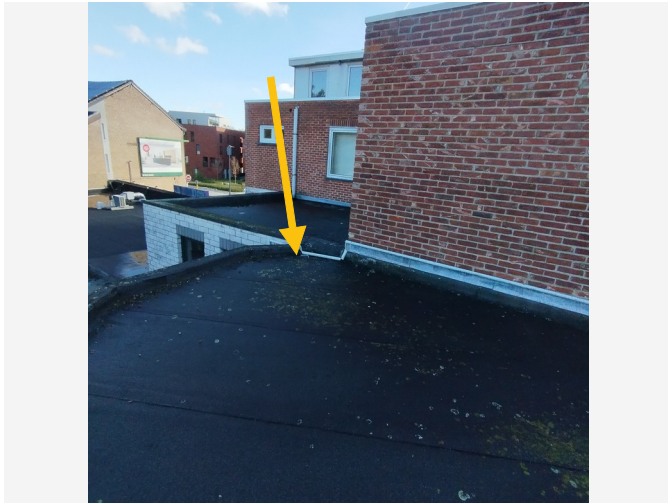
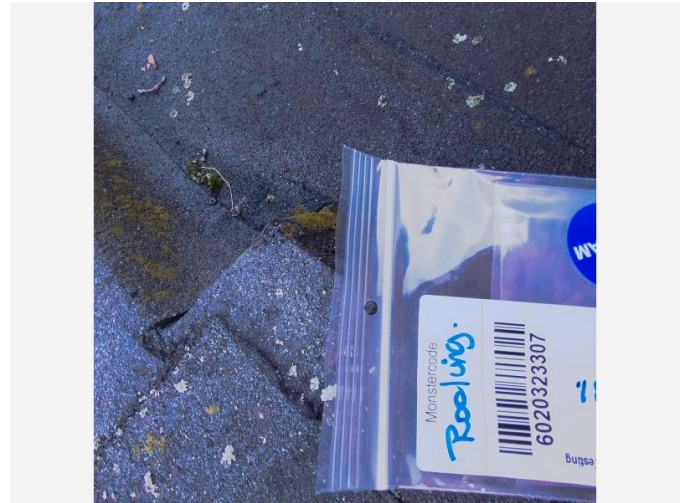
## Fiche 25: Roofing - platte daken

Geen asbest

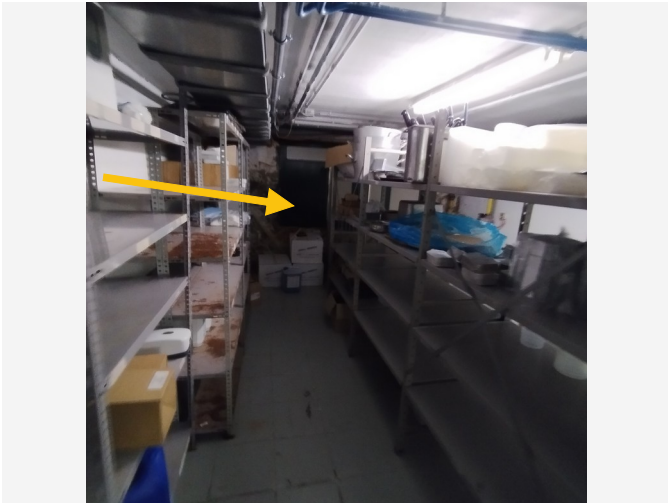
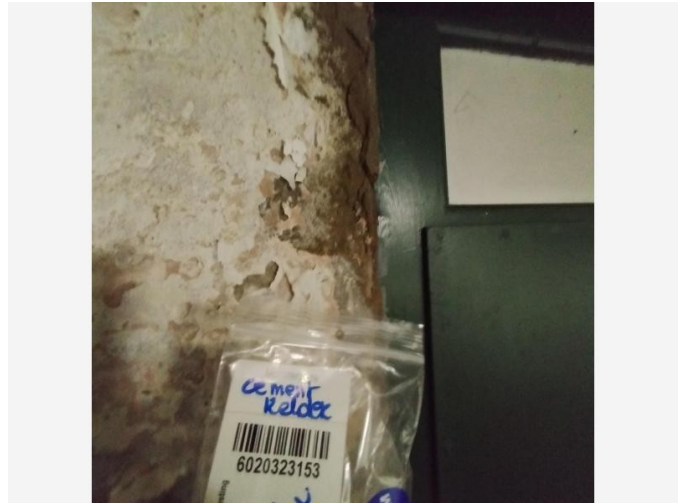
## Fiche 26: Cementering - Kelder

Geen asbest

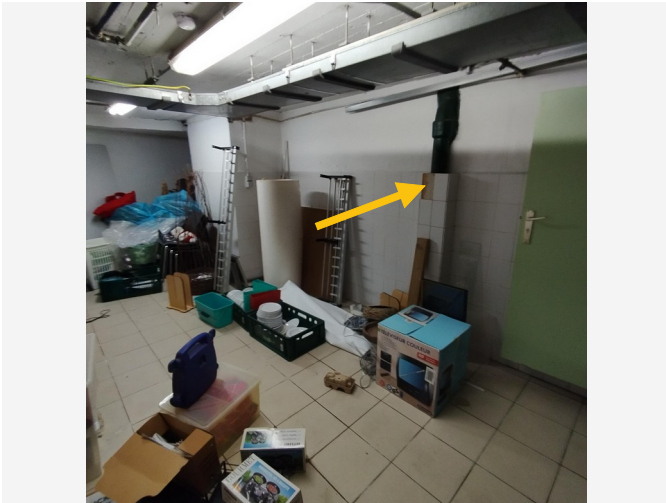
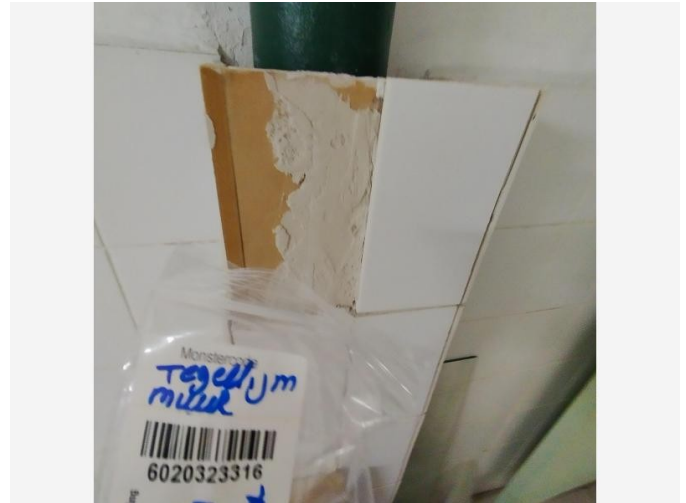
## Fiche 27: Tegellijm muren - kelder

Geen asbest

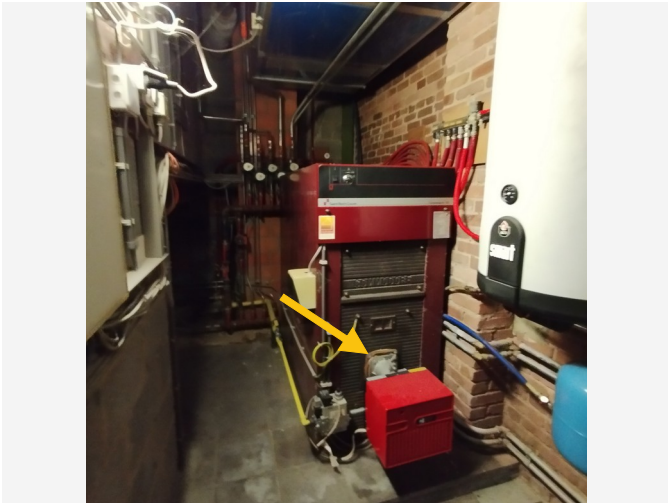
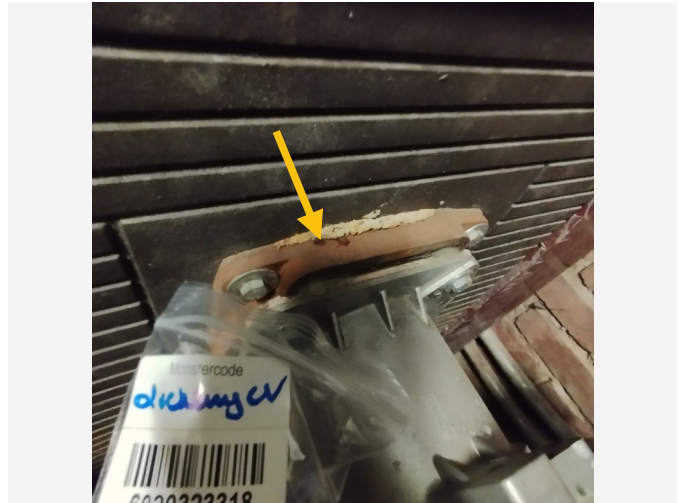
## Fiche 28: Dichting cv - <GLV

Geen asbest

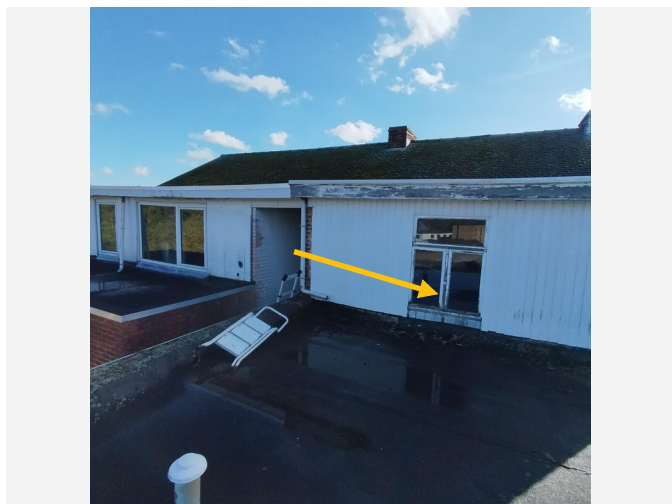
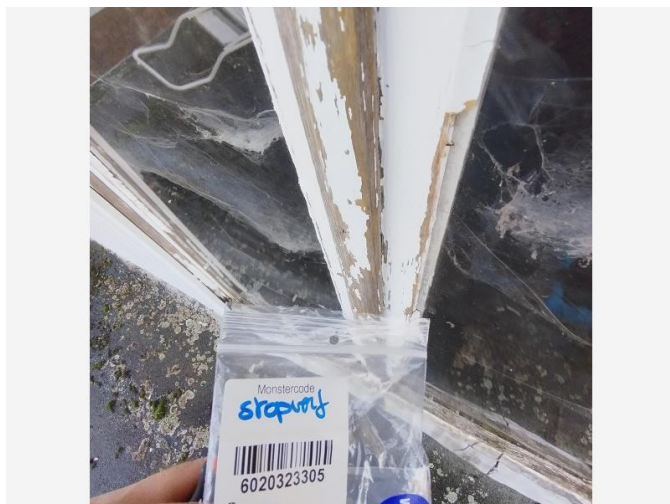
## Fiche 29: Kit kozijn-raam ( zolderraam )

Geen asbest

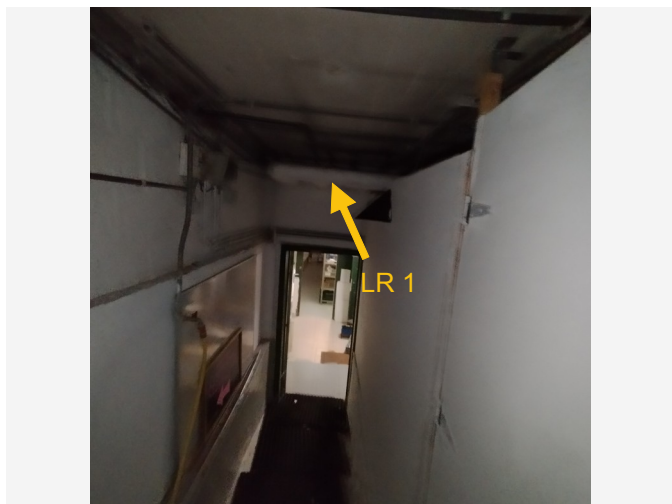
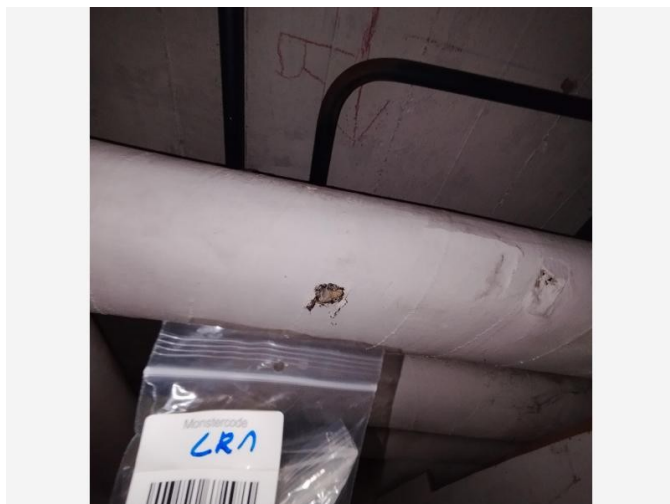
## Fiche 31: Leidingisolatie: Kelder

Geen asbest

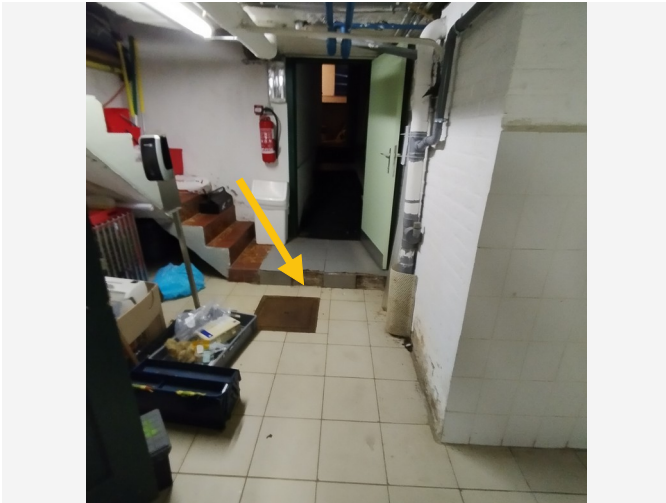
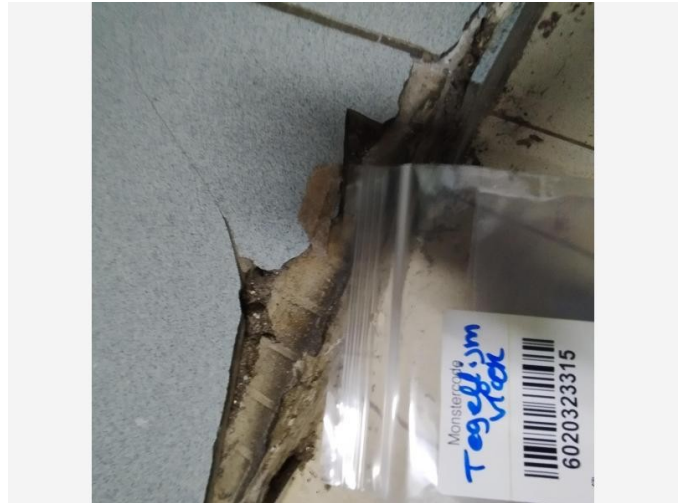
## Fiche 32: Tegellijm - Vloer kelder

Geen asbest
