# Asbestinventarisatetest

Vlindersstraat 48/2, 3500 Hasselt

Attestnummer : 20250825-000277.000

**Asbestveilig** (maar mogelijk niet asbestvrij)

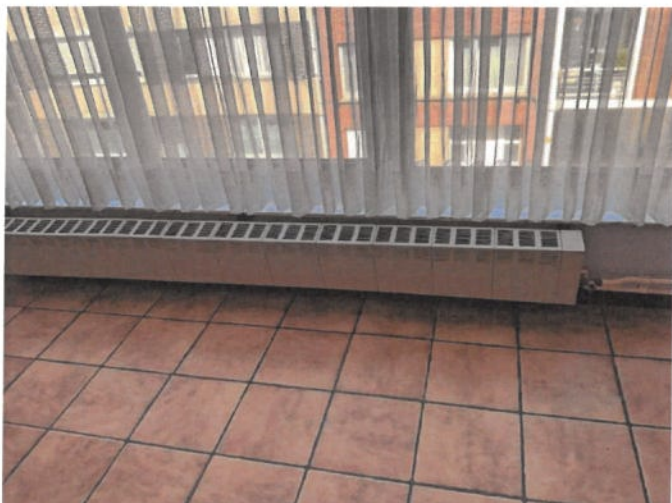
Vrije foto

Oude verwarmingselementen kunnen mogelijk asbesthoudend materiaal bevatten.

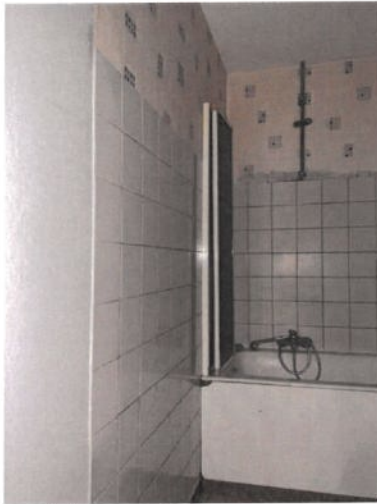
## Fiche 2: Lijm fiancetegels

De lijm waarmee fiancetegels gelijmd werden is mogelijk asbesthoudend.

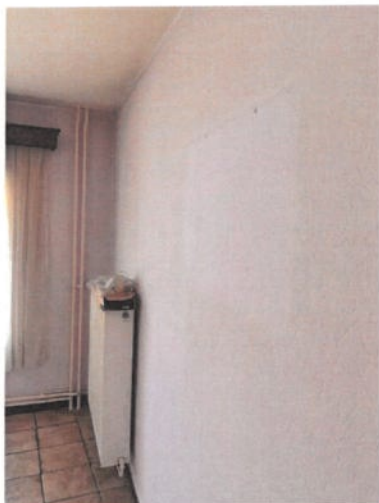
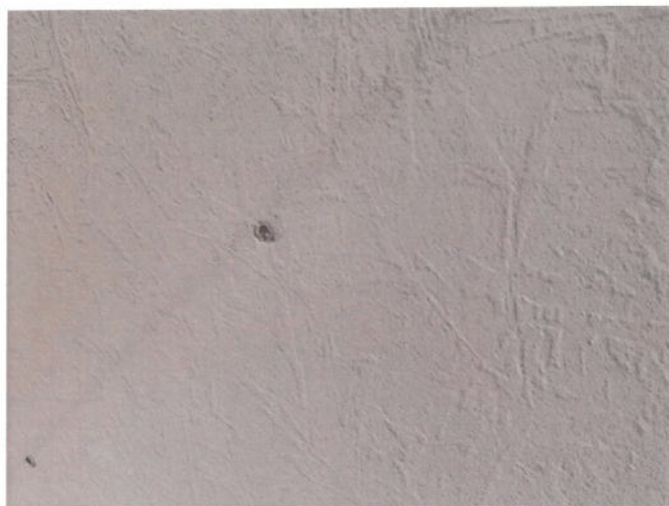
## Fiche 5: Pleister muur

Geen asbest

#	Type	Referentie	Resultaat
5.1	Mengmonster	MM01	Geen asbest

<b>Beschrijving</b>	Pleister muur
<b>Omgeving</b>	Binnen
<b>Primaire drager</b>	Binnenwand
<b>Bindmiddel van materiaal</b>	Gips - kalk
<b>Gebondenheid op basis van bindmiddel</b>	Niet-hechtgebonden
<b>Hoeveelheid (oppervlakte - dikte - aantal)</b>	• 180,00 m <sup>2</sup> - 1,00 cm - 1 stuk
<b>Totaal volume</b>	1,80 m <sup>3</sup>
<b>Identificatiemethode</b>	Vaststelling met monstername
<b>Destructieve handeling voor identificatie</b>	Nee
<b>Opmerking</b>	natte ruimte: keuken droge ruimte: leefruimte

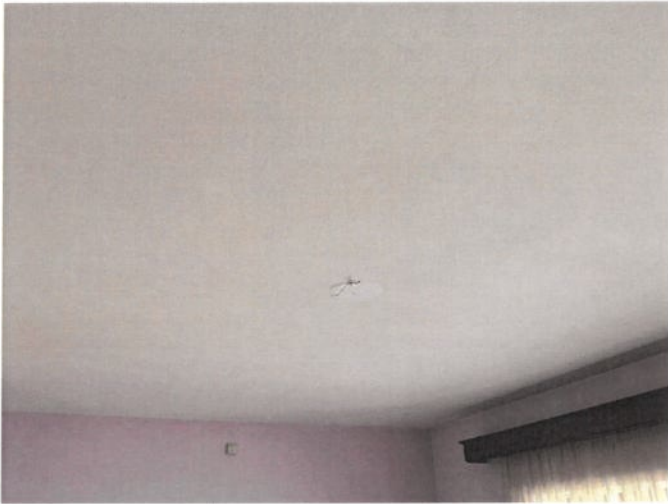
## Fiche 6: Pleister plafond

Geen asbest

#	Type	Referentie	Resultaat
6.1	Mengmonster	MM02	Geen asbest

Beschrijving	Pleister plafond
Omgeving	Binnen
Primaire drager	Plafond
Bindmiddel van materiaal	Gips - kalk
Gebondenheid op basis van bindmiddel	Niet-hechtgebonden
Hoeveelheid (oppervlakte - dikte - aantal)	• 60,00 m <sup>2</sup> - 1,00 cm - 1 stuk
Totaal volume	0,60 m <sup>3</sup>
Identificatiemethode	Vaststelling met monstername
Destructieve handeling voor identificatie	Nee
Opmerking	natte ruimte: keuken droge ruimte: leefruimte
