# Asbestinventarisatetest

Vennestraat 149/BU01, 3600 Genk

Attestnummer : **20241128-000117.000**

Uitgegeven op : **28.11.2024**

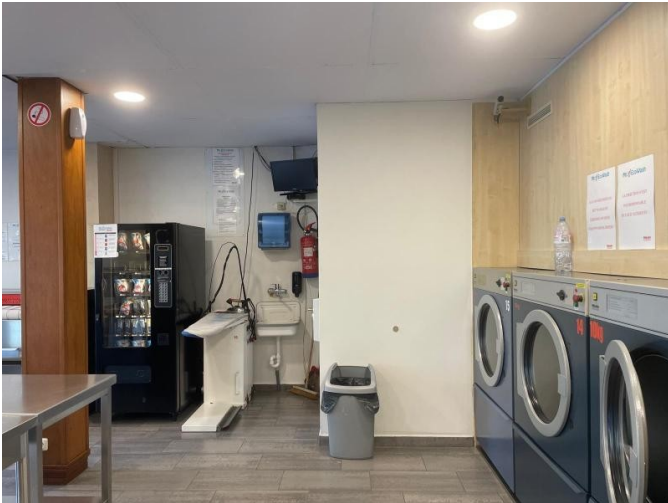
Overzichtsfoto

## Fiche 1: Beploistering wanden

Geen asbest
