# Asbestinventarisatetest

Vennestraat 149/BU12, 3600 Genk

Attestnummer : **20241128-000420.000**

Uitgegeven op : **28.11.2024**

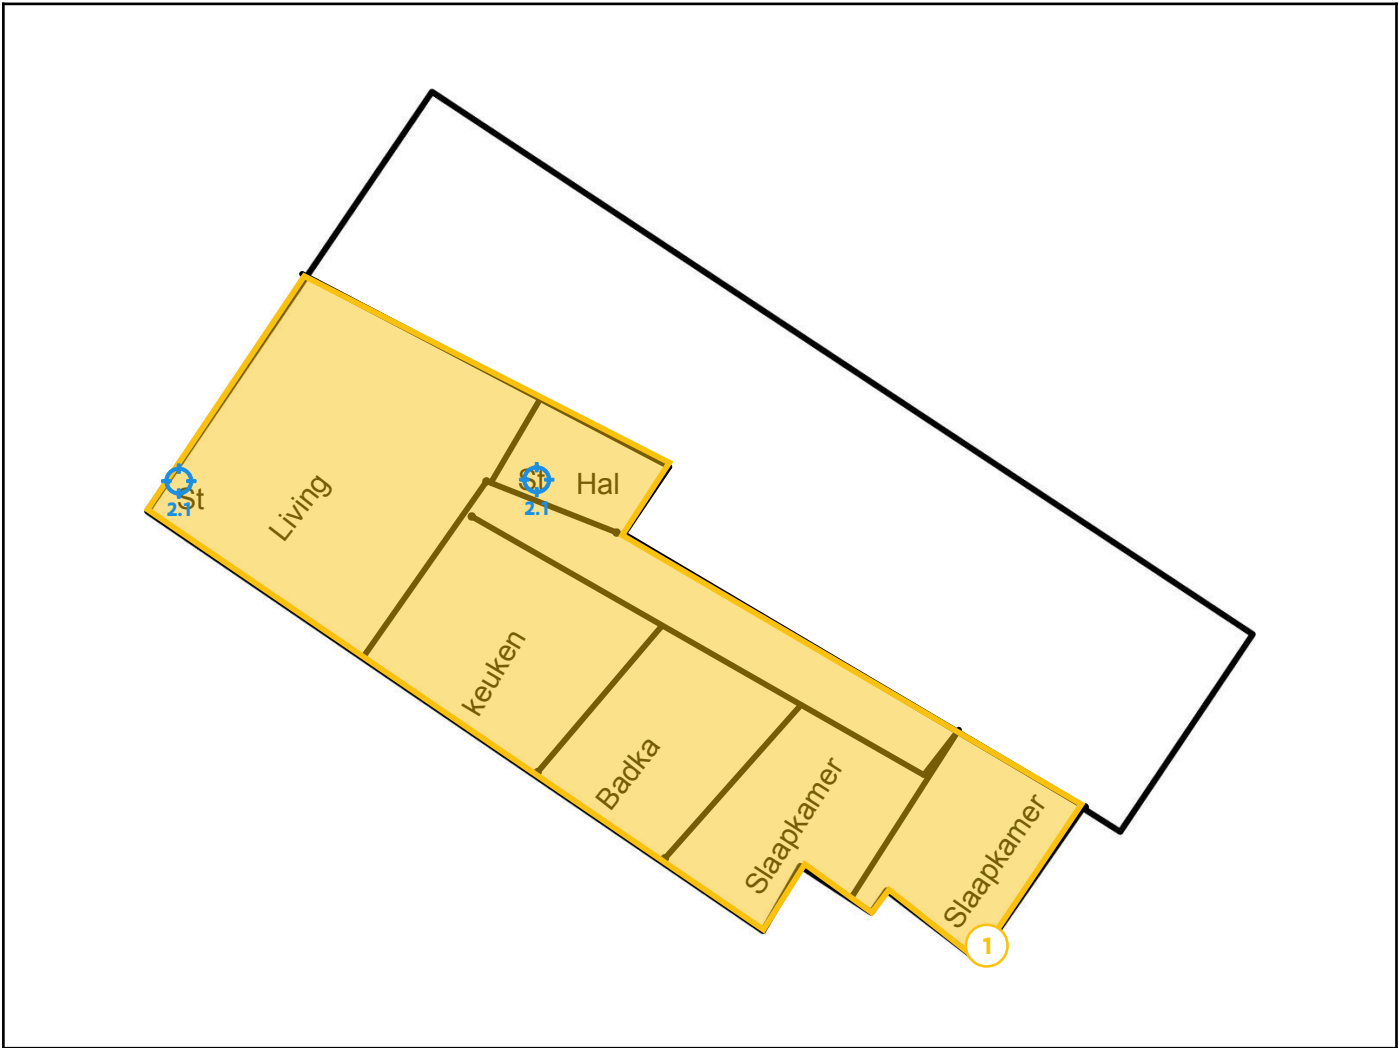
# Plan 1.1: Hoofdgebouw plan

| Beschrijving | Type | Actie |
|---|---|---|
| 1. Plafond plaat pleister recent | Uitsluiting | - |
| 2. pleister wand | Geen asbest | - |
| 2.1 Code: 424202 | Mengmonster | - |
