Asbestinventarisattest

Flikbergstraat 51, 3600 Genk

Attestnummer : **20260310-000336.000**
Uitgegeven op : **10.03.2026**
Geldig tot : **10.03.2036**

Asbestveilig (maar niet asbestvrij)

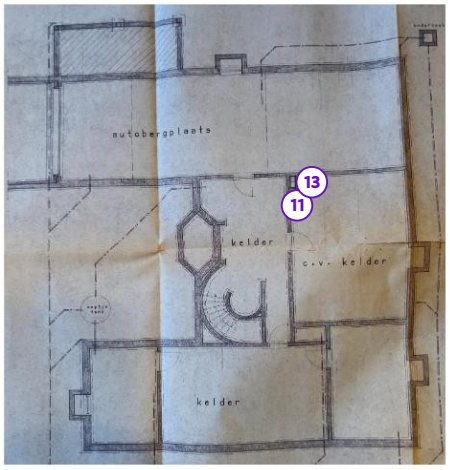
Plan 1.1: Plan Kelder

Beschrijving	Type	Actie
11. CV ketel	Overige ruimte of materiaal	-
13. Leiding isolatie CV	Overige ruimte of materiaal	-

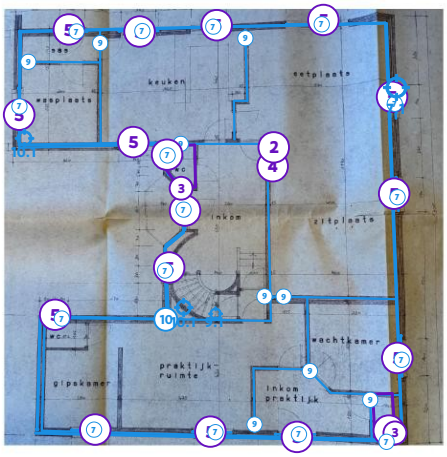
Plan 1.2: Plan gelijkvloers

Beschrijving	Type	Actie
2. Schouwen op de woning	Beperking	-
3. Lijmlaag tegels Badkamer en WC	Advies	-
4. Speksteen kachel	Advies	-
5. Vensterdorpels binnen en buiten	Advies	-
7. Kit ramen	Geen asbest	-
7.1 Code: Mo 5 kit Ramen	Puntmonster	-
9. Pleisterwerk muren	Geen asbest	-
9.1 Code: MO 1 pleisterwerk muren	Mengmonster	-
10. Pleisterwerk Plafond	Geen asbest	-

10.1 Code: MO 2 pleisterwerk plafond	Mengmonster	-

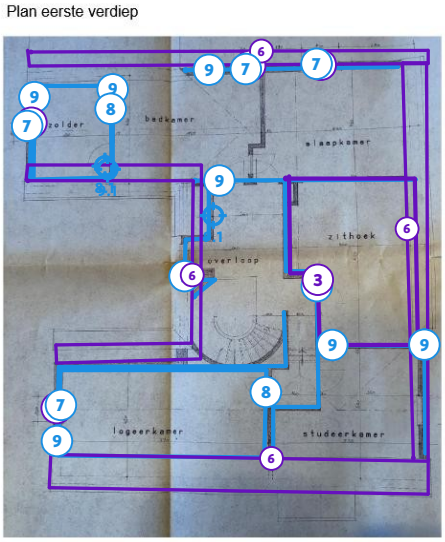
Plan 1.3: Plan Eerste verdiep

Beschrijving	Type	Actie
3. Lijmlaag tegels Badkamer en WC	Advies	-
5. Vensterdorpels binnen en buiten	Advies	-
6. Verborgen ruimte onder het dak	Advies	-
7. Kit ramen	Geen asbest	-
8. Vloerzeil eerste verdiep	Geen asbest	-
8.1 Code: MO 3 vloerzeil eerste verdiep	Puntmonster	-
9. Pleisterwerk muren	Geen asbest	-
9.1 Code: MO 1 pleisterwerk muren	Mengmonster	-

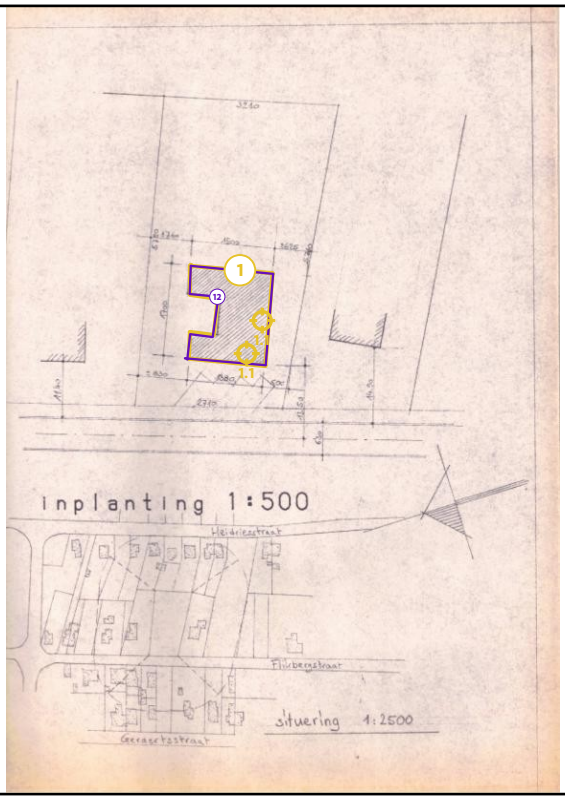
Plan 1.4: Perceelplan

Beschrijving	Type	Actie
1. Onderdak van de woning	Asbestmateriaal	Zorgvuldig beheren
1.1 Code: Mo 4 onderdak woning	Mengmonster	-
12. Dakbedekking woning	Overige ruimte of materiaal	-

Eindbeoordeling materiaalrisico	Laag materiaalrisico en/of verlaagde kans op vezelvrijgave

#	Type	Referentie	Resultaat
1.1	Mengmonster	Mo 4 onderdak woning	Chrysotiel

- Zorg voor een veilig beheer. Vermijd het beschadigen van het asbestmateriaal. Controleer de toestand jaarlijks op wijzigingen.
- Sluit de ruimte luchtdicht af en vermijd het betreden van de ruimte.

- Eenvoudige handelingen: mag via doe-het-zelf of door werknemer(s) met opleidingsattest eenvoudige handelingen
  De hechtgebonden asbest bevindt zich op de afgesloten zolder . U mag het onderdak zelf wegnemen of door een iemand die in het bezit bent van een opleidingsattest “Eenvoudige handelingen” laten wegnemen
  - De nodige PBM draagt
  - De nodige voorzorgen neemt voor Uzelf en de omgeving
  - Het asbestmateriaal op een correcte manier verwijderd en afvoer.
  - Het onderdak niet beschadigd bij verwijdering

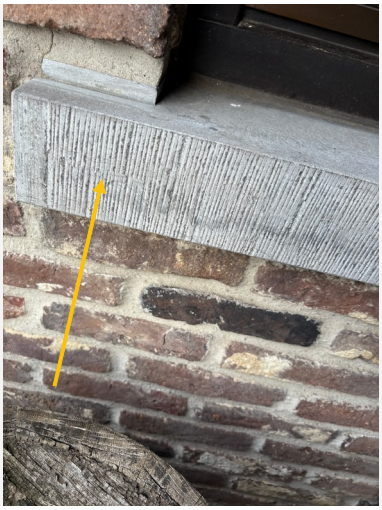
Fiche 5: Vensterdorpels binnen en buiten

De vensterdorpels binnen en buiten zijn van natuursteen (binnen -> marmer en buiten blauwe hardsteen (arduin)) -> dus niet asbestverdacht

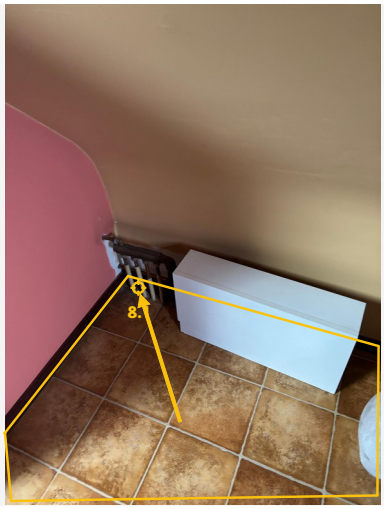
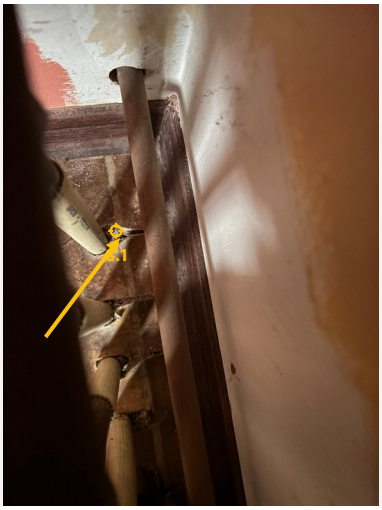
Fiche 8: Vloerzeil eerste verdiep

Geen asbest

#	Type	Referentie	Resultaat
8.1	Puntmonster	MO 3 vloerzeil eerste verdiep	Geen asbest

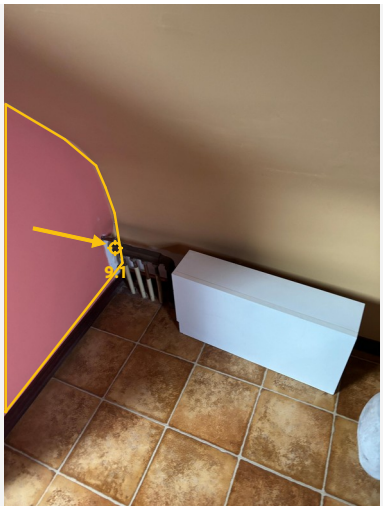
Fiche 9: Pleisterwerk muren

Geen asbest

#	Type	Referentie	Resultaat
9.1	Mengmonster	MO 1 pleisterwerk muren	Geen asbest

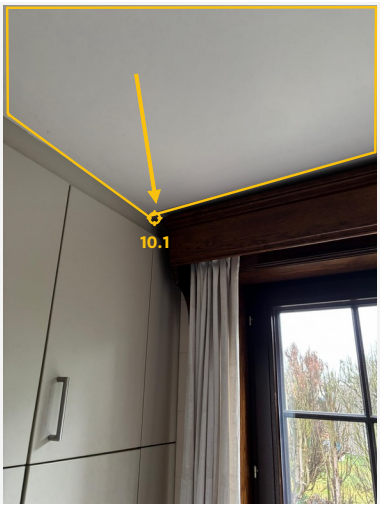
Fiche 10: Pleisterwerk Plafond

Geen asbest

#	Type	Referentie	Resultaat
10.1	Mengmonster	MO 2 pleisterwerk plafond	Geen asbest

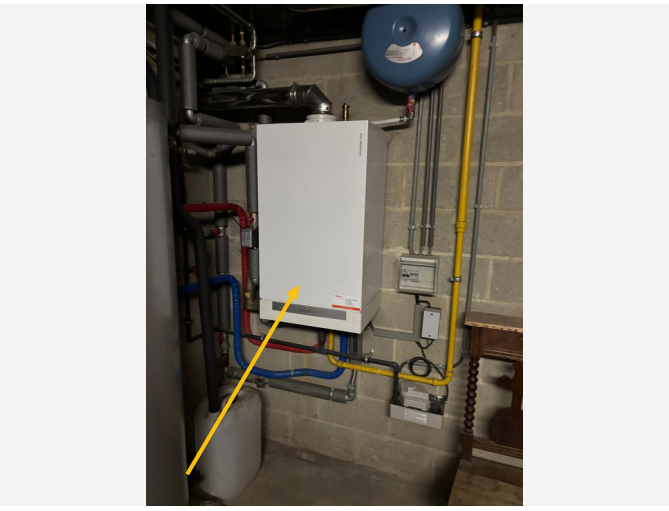
Beschrijving	Notitie	Terug te vinden op plannen
Fiche 11: CV ketel	Cv Ketel is van 2008 dus niet asbestverdacht	Plan 1.1: Plan Kelder
Fiche 12: Dakbedekking woning	Het dak van de woning zijn bedekt met gebakken klei pannen -> niet asbest verdacht	Plan 1.4: Perceelplan
Fiche 13: Leiding isolatie CV	Leiding isolatie is kunststof EPS -> dus niet asbest verdacht	Plan 1.1: Plan Kelder
