Asbestinventarisatetest

Weg Naar As 73/BU09, 3600 Genk

Attestnummer : 20251113-000371.000

Uitgegeven op : 13.11.2025

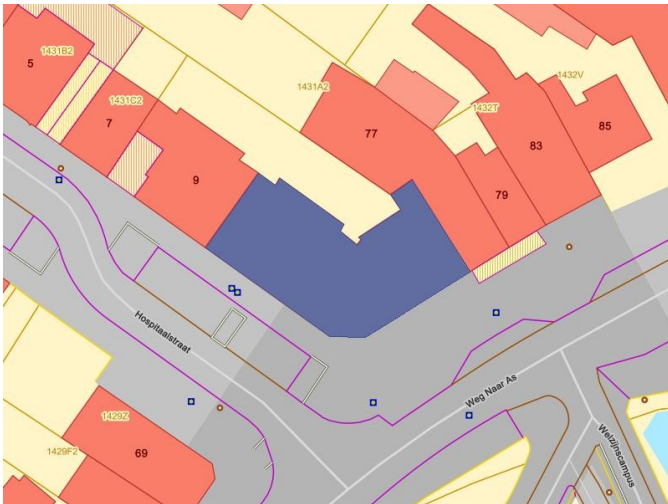
Zone 1: Hoofdgebouw

- 0 Asbestmaterialen
- 0 Beperkingen
- 0 Uitsluitingen
- 0 Roerende goederen
- 0 Puin, steenslag, (water)bodem
- 2 Adviezen**
- 2 Geen asbest**
