Asbestinventarisatetest

Peerboomstraat 53, 3600 Genk

Attestnummer : 20251223-000292.000

Uitgegeven op : 23.12.2025

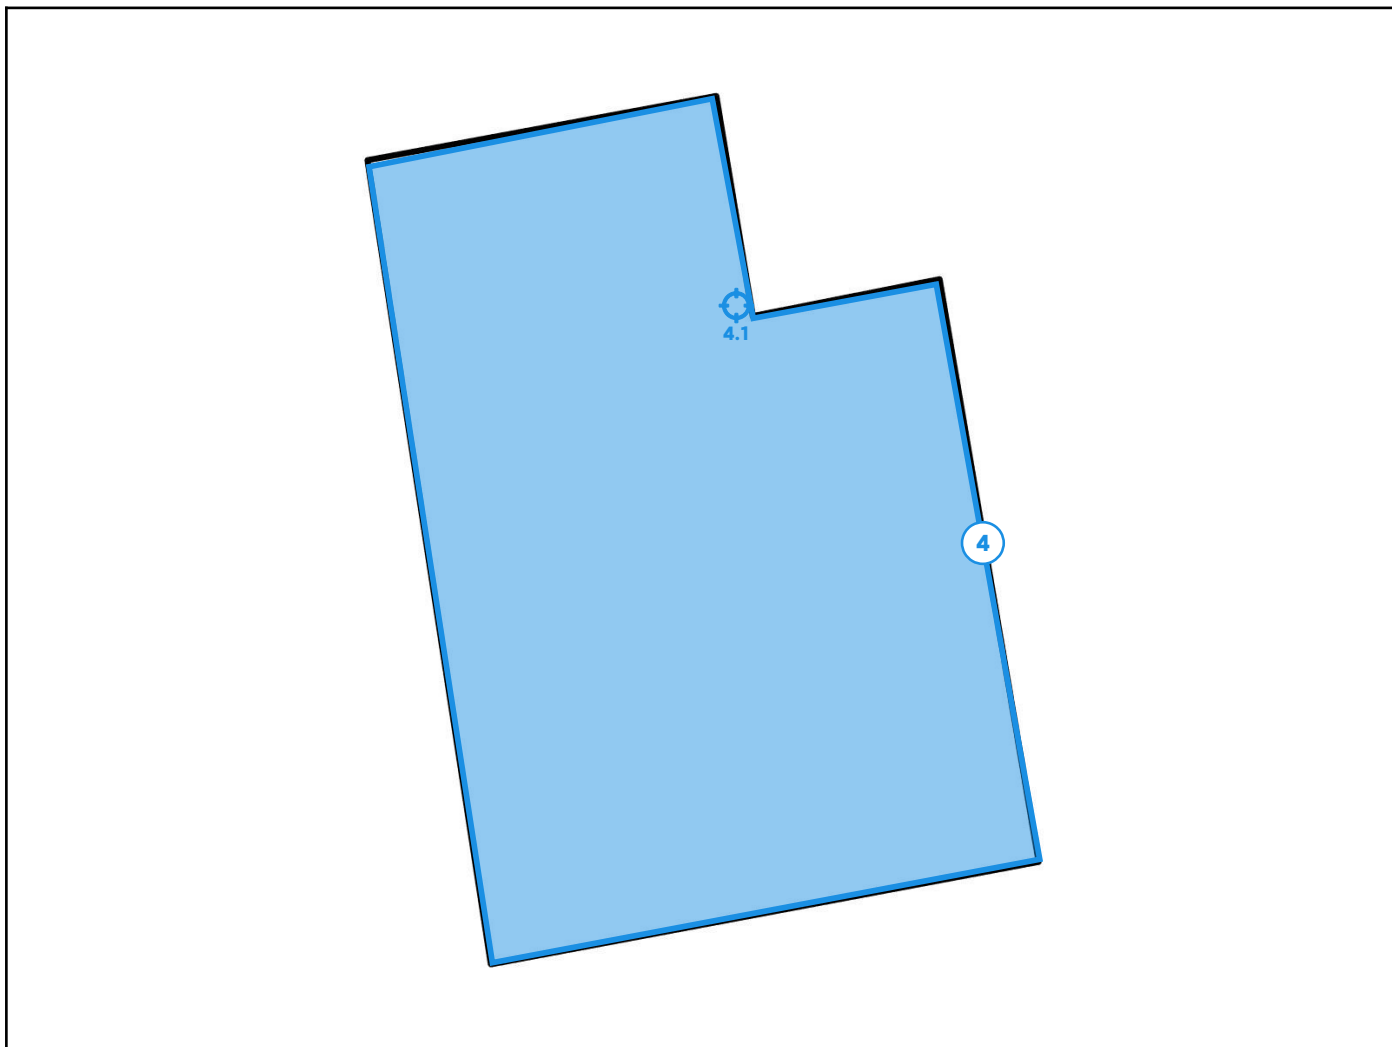
Plan 2.1: Tuinhuis plan

Beschrijving	Type	Actie
4. Roofing	Geen asbest	-
4.1 Code: ST 2	Puntmonster	-

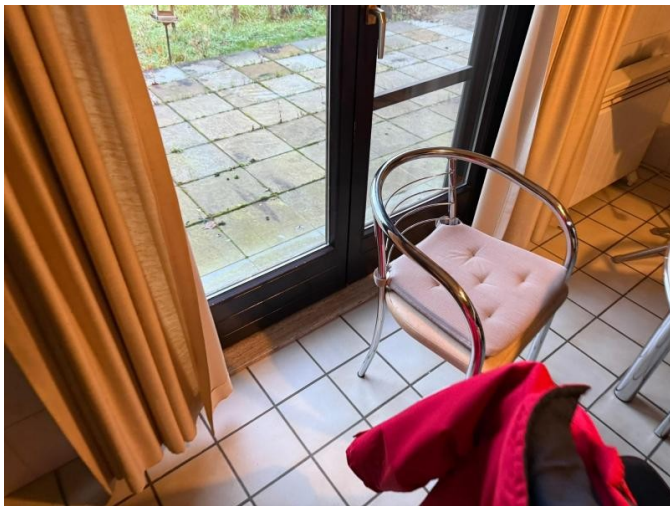
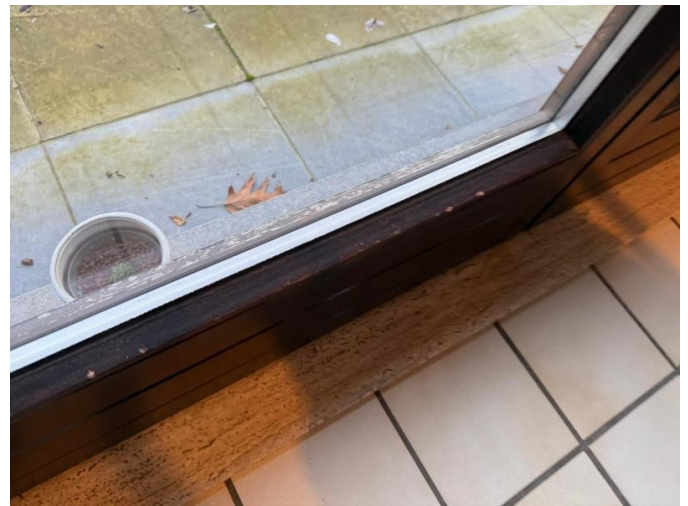
Beschrijving	Notitie	Terug te vinden op plannen
Fiche 6: Kit ramen: flexibel	De kit aan de ramen is flexibel, dit is niet asbest verdacht.	-
Fiche 7: Onderdak: niet asbest verdacht	Het onderdak wat zichtbaar is, is niet asbest verdacht. De eventuele tussenliggende lagen tussen het zichtbaar onderdak en de dakbedekking is niet waarneembaar zonder destructief onderzoek.	-
Fiche 8: Dakbedekking: dakpannen	De dakbedekking bestaat uit niet asbestverdachte dakpannen.	-
