Asbestinventarisatetest

Houtblookstraat 12, 3600 Genk

Attestnummer : 20260325-000371.000

Uitgegeven op : 25.03.2026

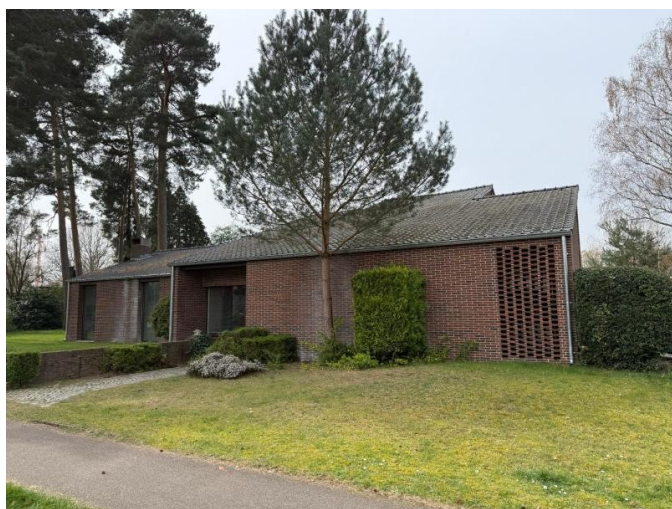
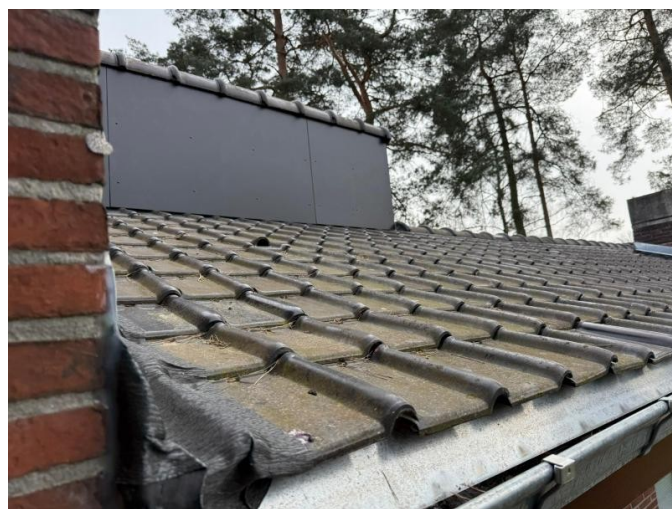
Beschrijving	Notitie	Terug te vinden op plannen
Fiche 6: Dakbedekking woning: dakpannen	De dakbedekking bestaat uit niet asbestverdachte dakpannen.	-
Fiche 7: Onderdak woning: niet asbest verdacht	Het onderdak wat zichtbaar is, is niet asbest verdacht. De eventuele tussenliggende lagen tussen het zichtbaar onderdak en de dakbedekking is niet waarneembaar zonder destructief onderzoek.	-

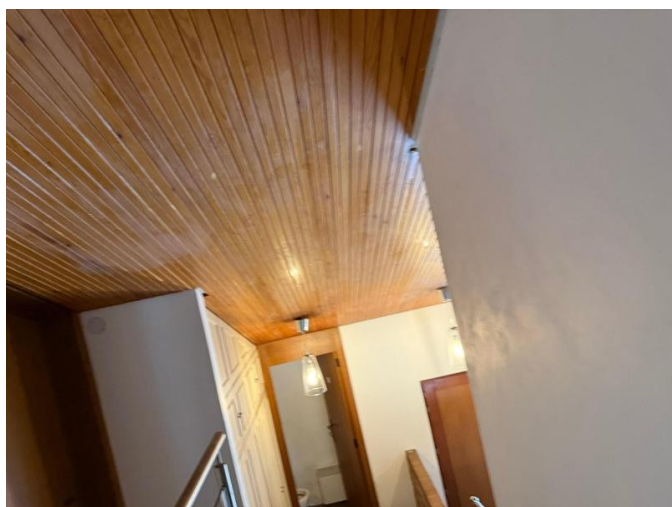
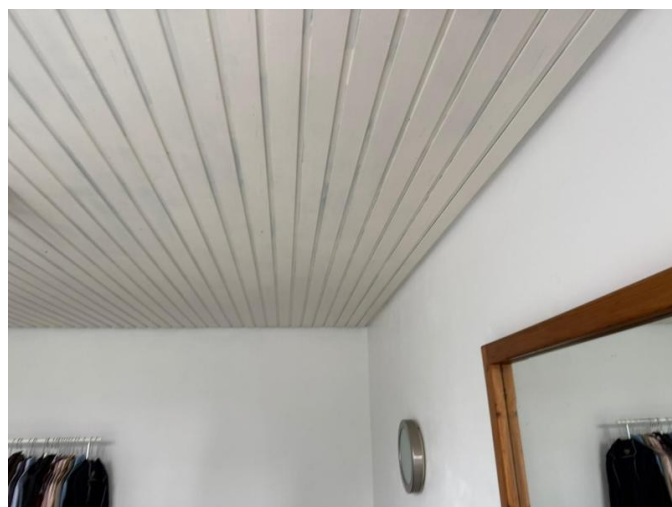
Beschrijving	Notitie	Terug te vinden op plannen
Fiche 8: Plafonds uit niet asbestverdacht materiaal	De plafonds zijn gemaakt van niet-asbestverdachte materialen (bijvoorbeeld laminaat, gyproc, ...), deze toepassingen zijn niet asbestverdacht. We hebben echter niet kunnen vaststellen of er mogelijk asbestverdachte of asbesthoudende materialen achter deze toepassingen aanwezig zijn. Bij renovatie of sloop is het aangeraden om een destructief onderzoek te laten uitvoeren van deze toepassingen.	Plan 1.2: V0
