# Asbestinventarisatetest

Hasseltweg 58/BU11, 3600 Genk

Attestnummer : 20251003-000226.000

Uitgegeven op : 03.10.2025

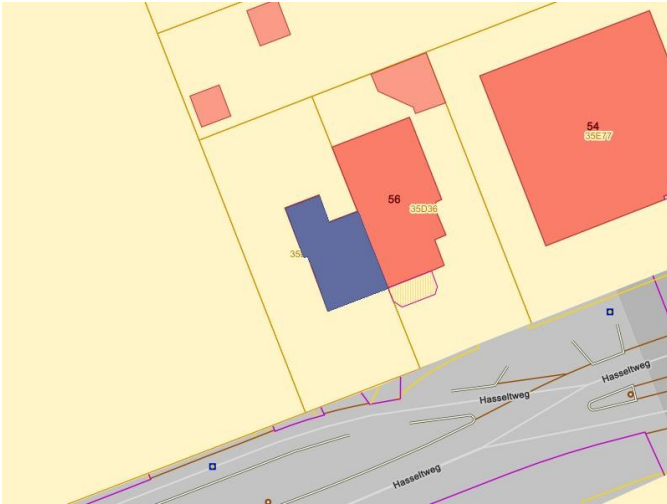
## Zone 1: Hoofdgebouw

Tijdens de inspectie vastgesteld:

- 0 Asbestmaterialen
- 0 Beperkingen
- 0 Uitsluitingen
- 0 Roerende goederen
- 0 Puin, steenslag, (water)bodem
- 2 Adviezen**
- 2 Geen asbest**
