# Asbestinventarisatetest

Weg Naar As 91, 3600 Genk

Attestnummer : 20251112-000353.000

**Niet-asbestveilig**

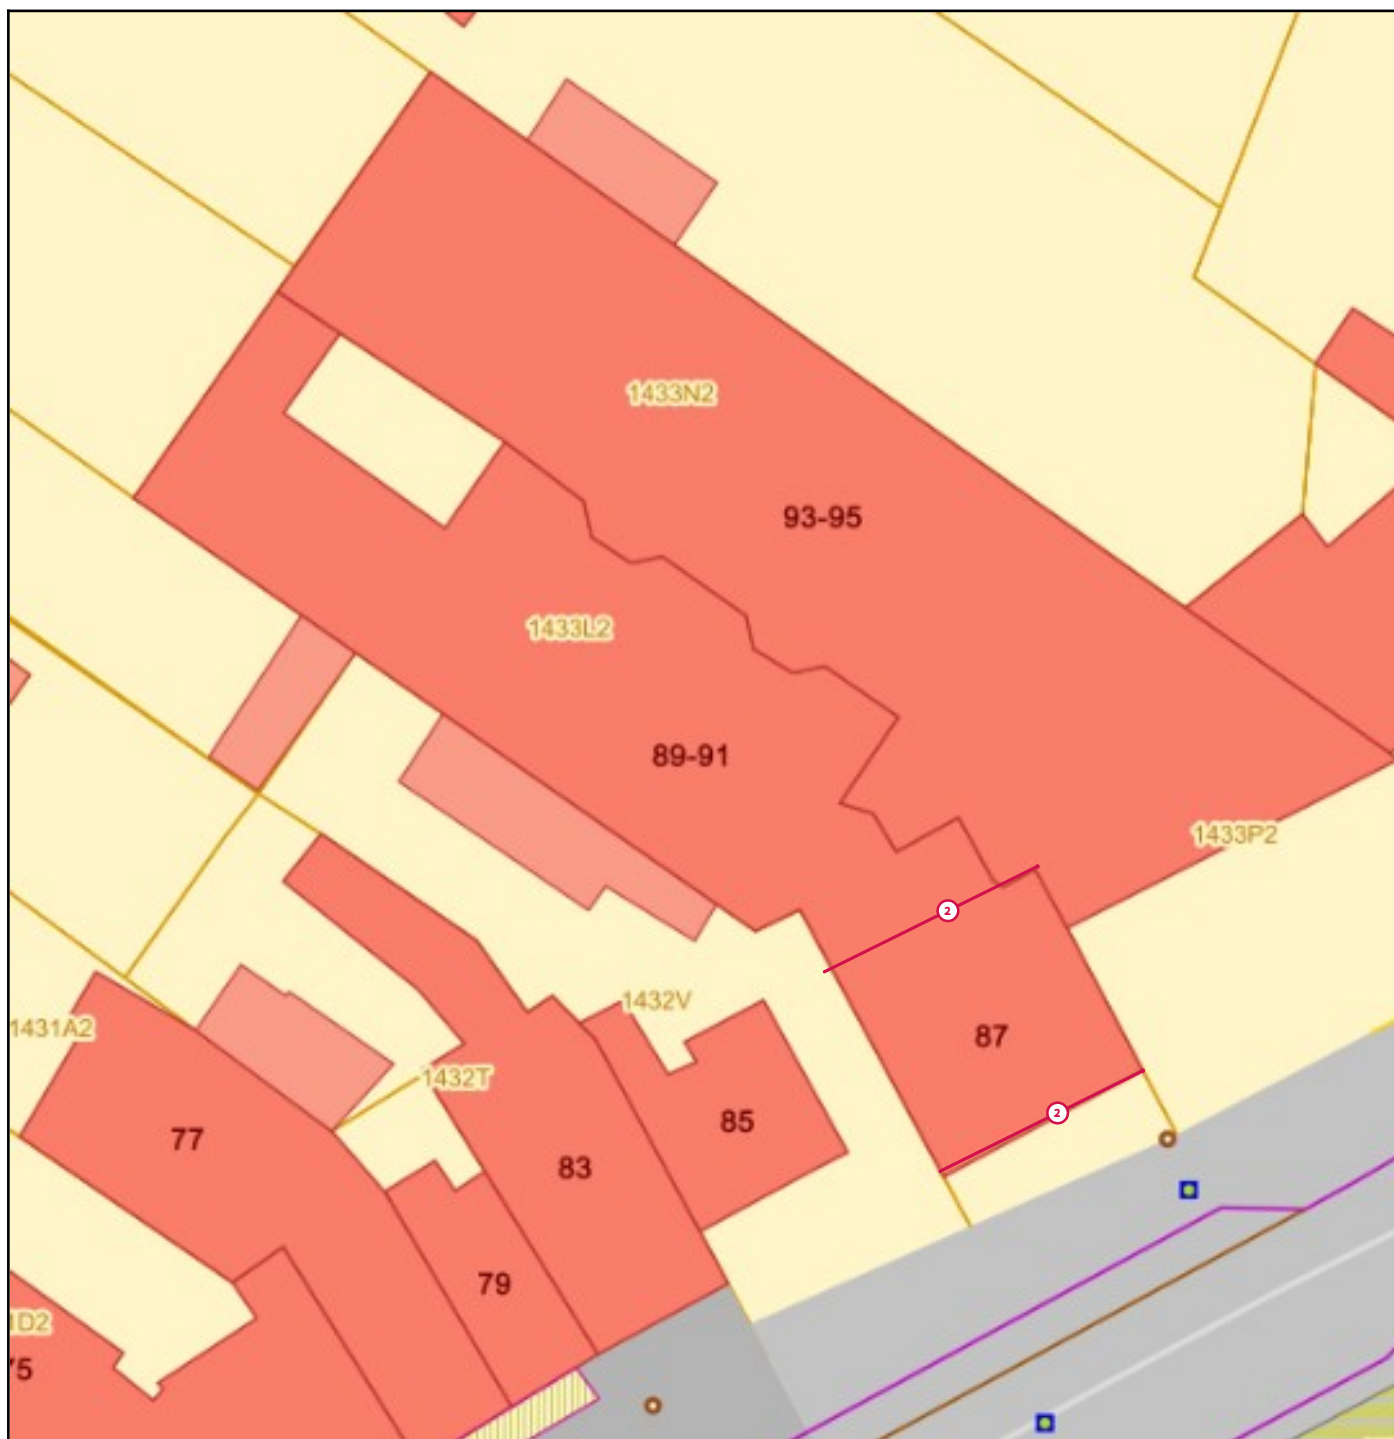
## Plan 2.1: Vaststellingen buiten de constructies

| Beschrijving | Type | Actie |
|---|---|---|
| 2. Slib/sediment dakgoot _ hellend dak | Asbestmateriaal | Dringend verwijderen |

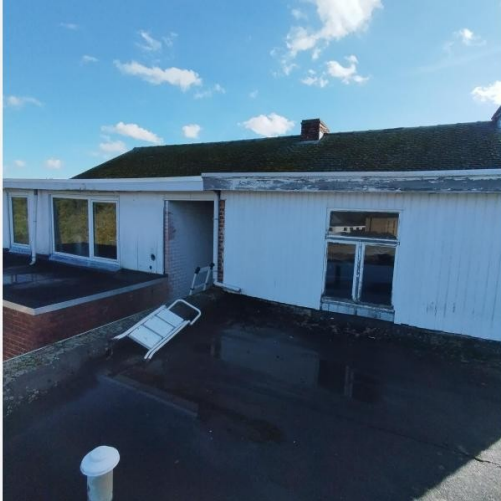
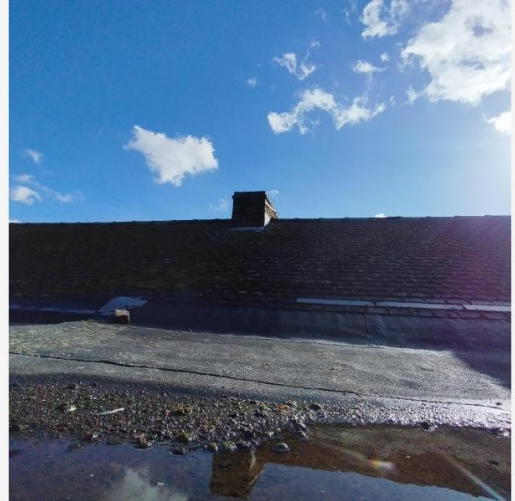
| Opmerking | <p>De vermelde oppervlaktes, diktes, gewichten en volumes betreffen een beredeneerde schatting. Er worden geen rechten verleend aan deze oppervlaktes/diktes/volumes.</p> <p>Hemelwater dat afspoelt van asbestcement daken of gevels kan asbestdeeltjes bevatten.</p> |

Voor verwijdering het slib extra bevochtigen of fixeren om stof te voorkomen , niet breken om stof te beperken .

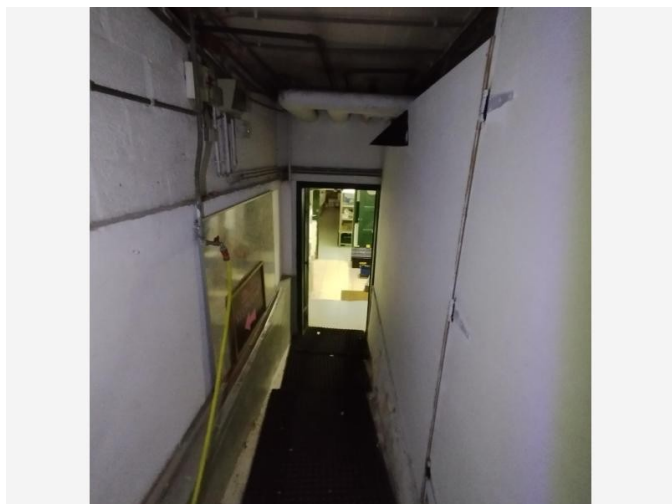
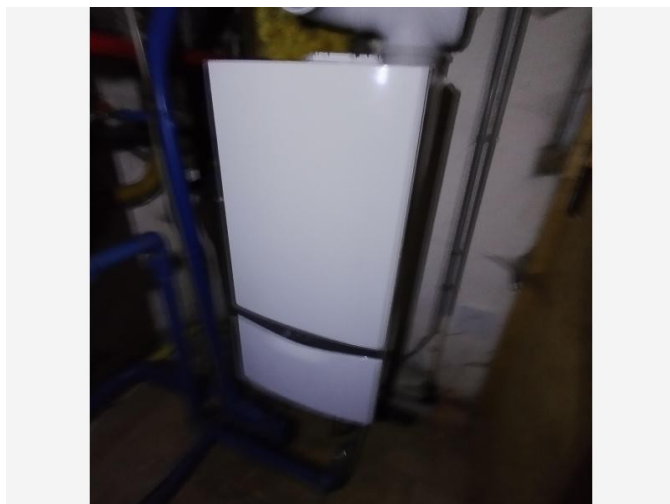
De cv-ketel van het merk Vaillant werd geproduceerd na het bouwjaar 2001 en is dus niet verdacht.

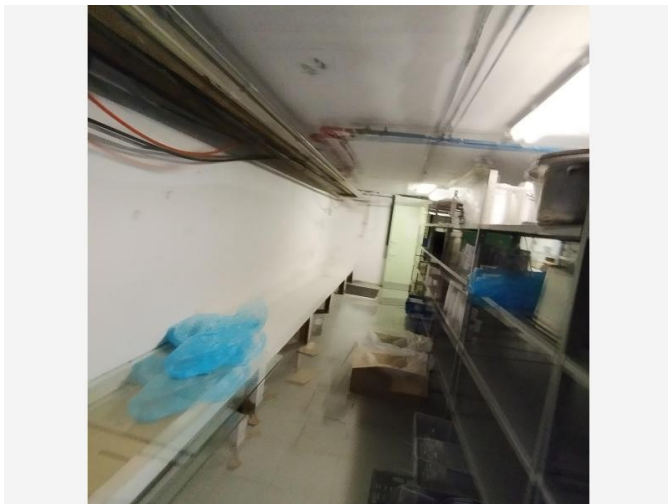
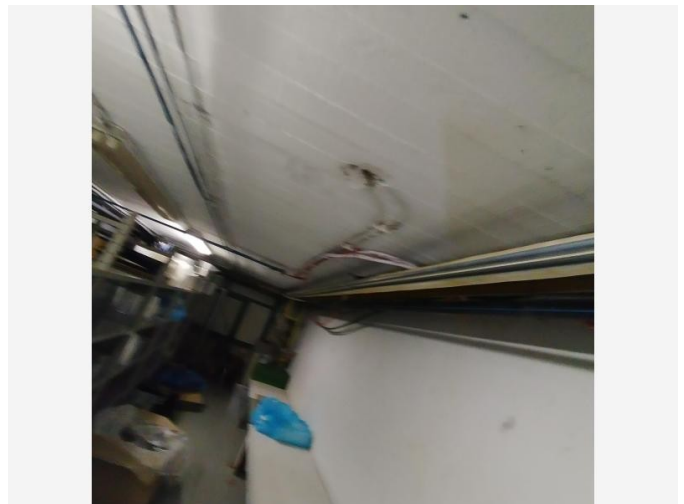
De plafonds zijn vervaardigd uit beton en zijn dus niet verdacht

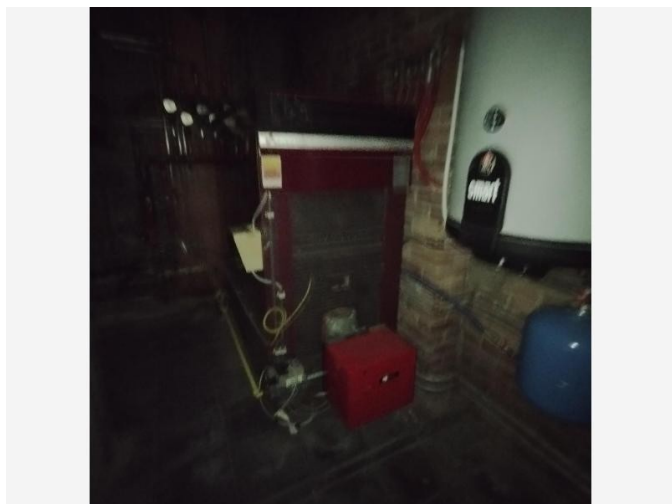
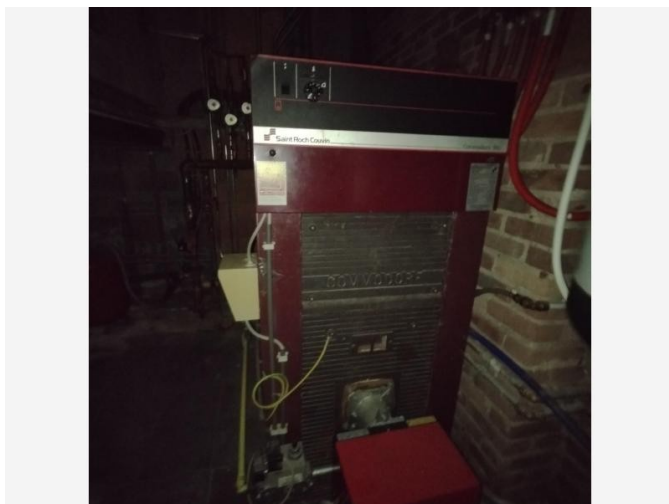
De ketel van het merk Saint Roch werd opgezocht in het IAD Online bronnenboek, er zijn geen resultaten gevonden. Laat de ketel controleren door een opgeleid techniek (basis 8u asbest)

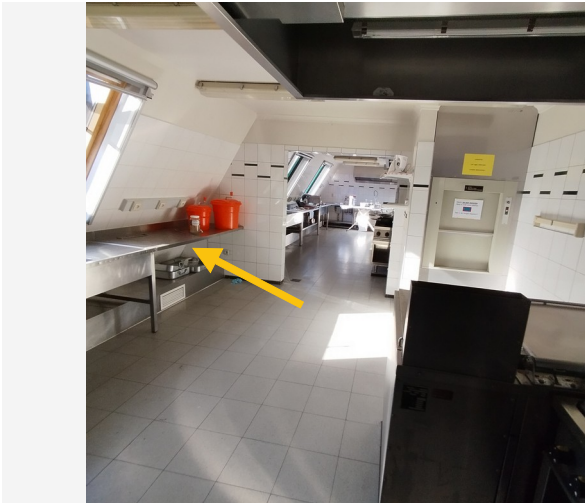
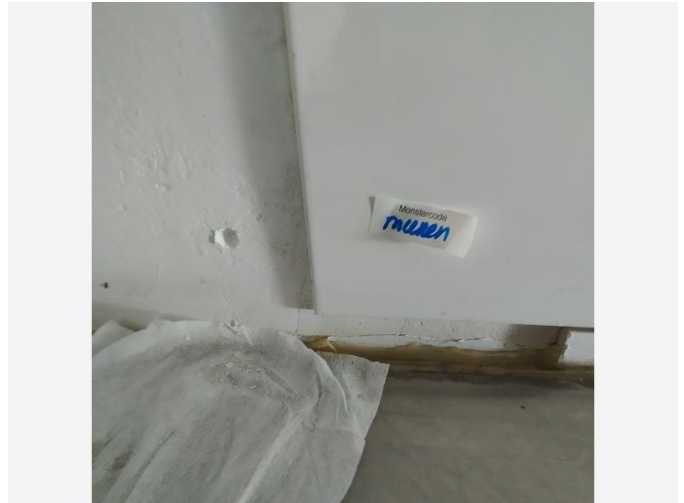
## Fiche 30: Muurpleister

Geen asbest
